改善箇所説明図

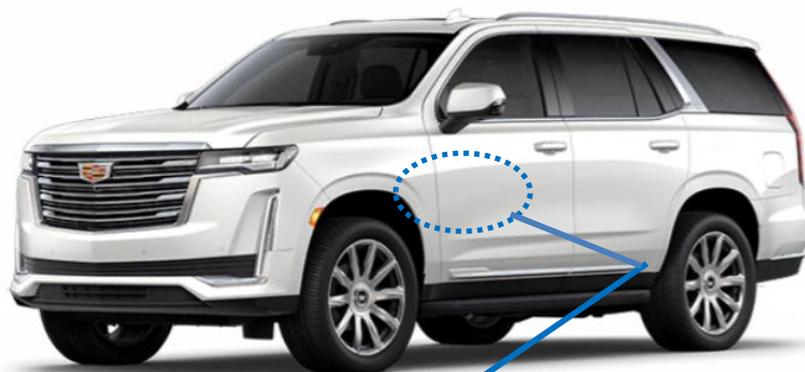
「不具合発生箇所」

は、ボディコントロールモジュールを示す。

ボディコントロールモジュールのプログラムの一部に不具合があるため、オートライト使用時にトンネルなどの一時的にすれ違い用前照灯が自動点灯する状況下において、すれ違い用前照灯の自動点灯タイミングが数秒遅れる。そのため、保安基準不適合となる。

全車両、ボディコントロールモジュールをアップデートする。

運転席側 A ピラー(下側ドアヒンジの下)に白色ペイントを塗布する。
