# 航空輸送の安全にかかわる情報

(平成 19 年度分)

平成 20 年 7 月  
国土交通省航空局

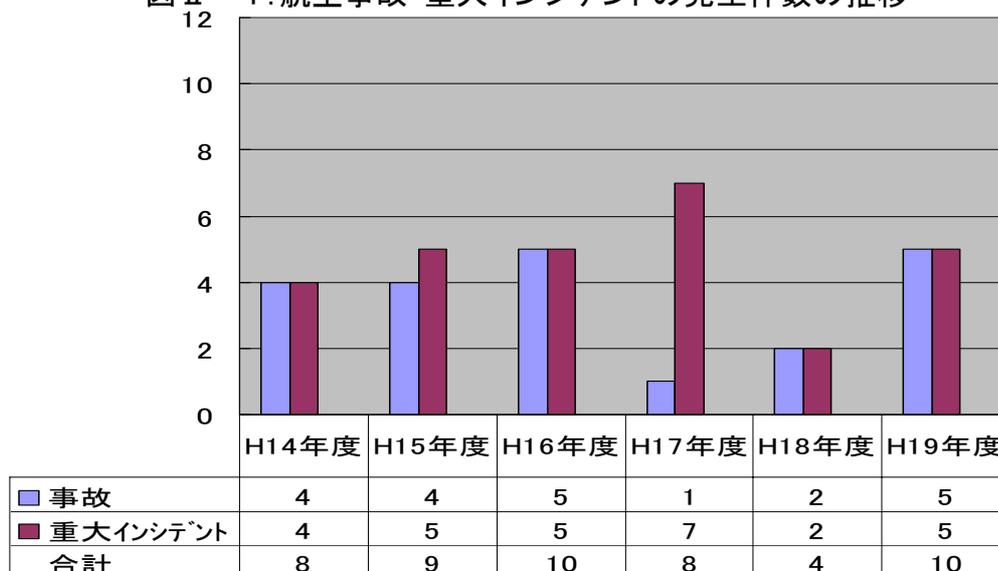
図Ⅱ-1: 航空事故・重大インシデントの発生件数の推移

平成17年度及び18年度においては本邦航空運送事業者の運航に伴い発生した死亡事故はありませんでしたが、平成19年度においては1件の死亡事故(平成19年4月9日、アカギヘリコプター(株)による回転翼航空機の事故)を含む本邦航空運送事業者に関連した事故が5件及び重大インシデント5件が発生しております。

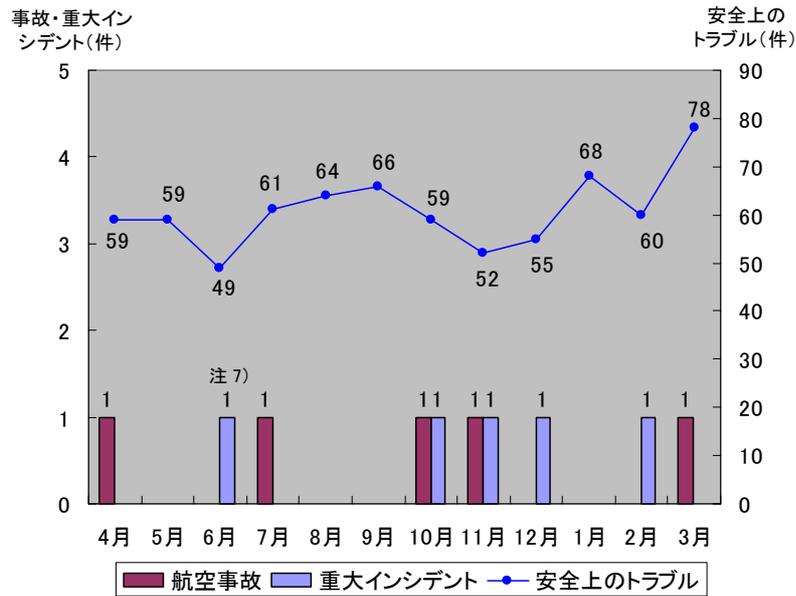
図Ⅱ-2: 月別報告件数の推移

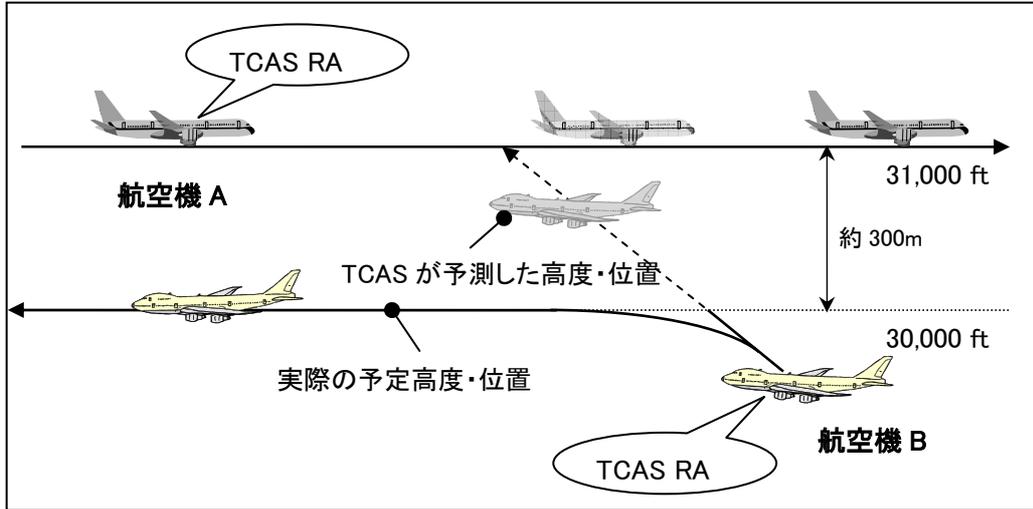
図 II - 3: 水平飛行に移行する際の TCAS RA の例

航空機 A が高度 31,000 フィートを巡航中であつたのに対し、航空機 B は高度 30,000 フィートで水平飛行に移行する予定で上昇中でした。しかしながら、TCAS 装置は、航空機 B が水平飛行に移る予定であることまでは認識できないため、航空機 B がそのまま上昇を続けて航空機 A と B が接近してしまう可能性を排除するべく、安全上回避指示を行ったものです。

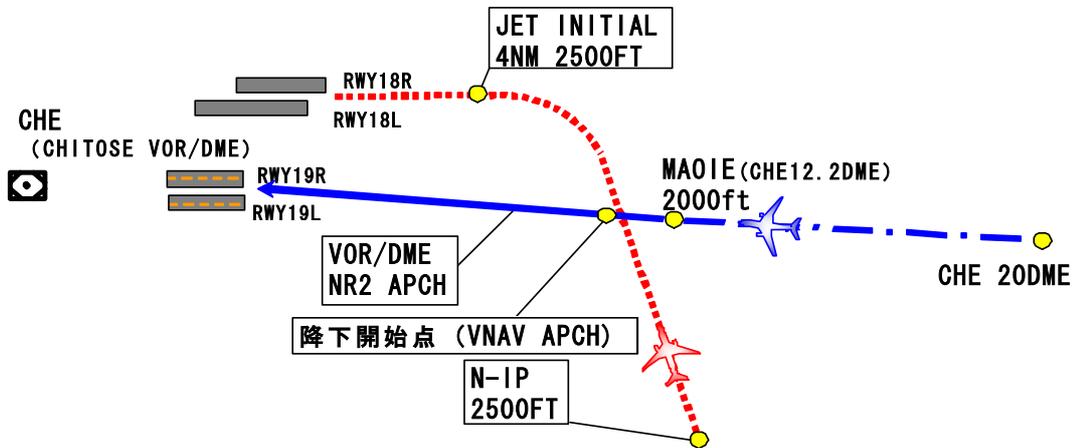
図 II - 4: 新千歳空港の北側で TCAS RA が作動する例

新千歳空港の北側のように、同空港に進入する航空機と千歳飛行場に進入する航空機が航空管制の指示に基づいて 500ft の高度差で交差する場合があります。この際に TCAS RA が作動していることがあります。航空局では、このような状況で TCAS RA が作動した場合には、詳細な状況確認を行うこととしています。
