航空輸送の安全にかかわる情報の中間報告
(平成 22 年度上半期)

平成 22 年 12 月
国土交通省航空局

1. 航空事故・重大インシデントの発生の概況

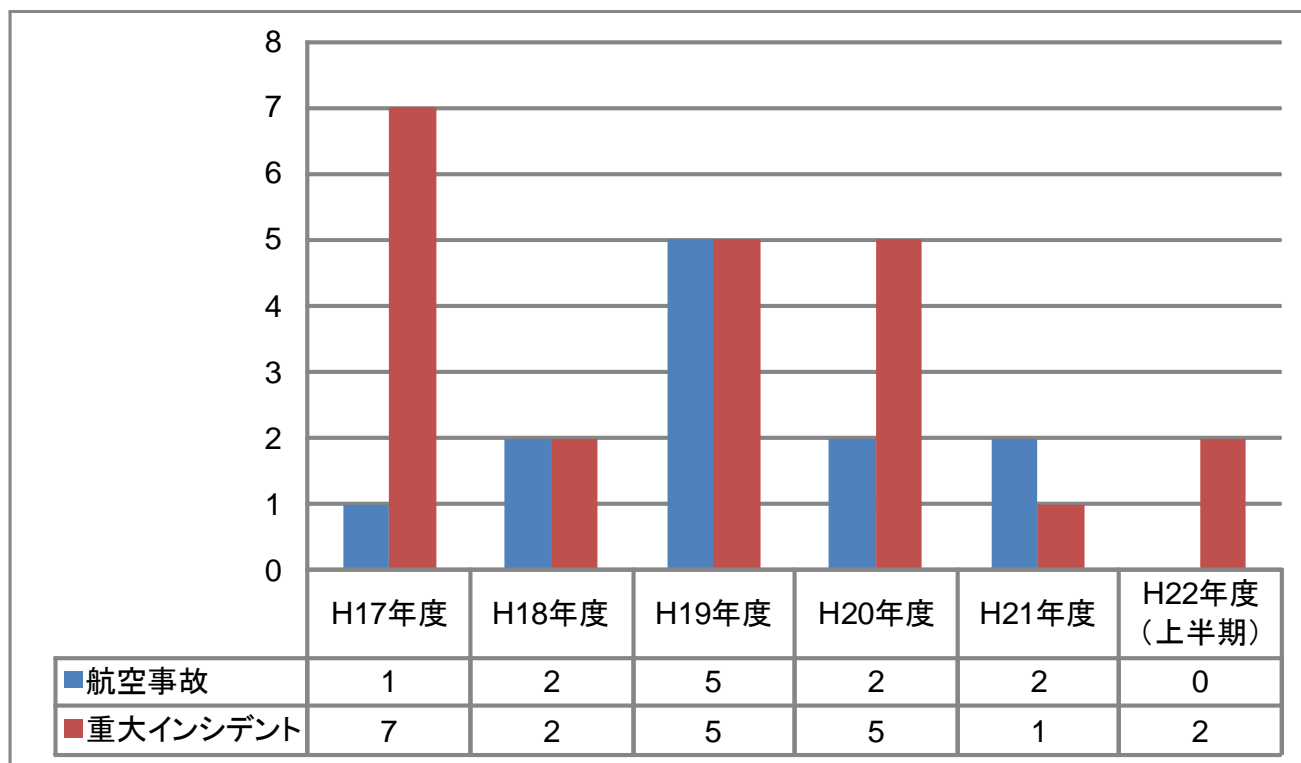
平成 22 年度上半期における航空運送事業に係る航空事故及び重大インシデントの発生件数を、過去 5 年度と比較したものを図 1.1 に示します。

図 1.1: 本邦航空運送事業者による航空事故・重大インシデントの発生件数の推移
