紀伊山地における深層崩壊跡地密度マップと 台風12号による深層崩壊発生箇所

(参考資料2)

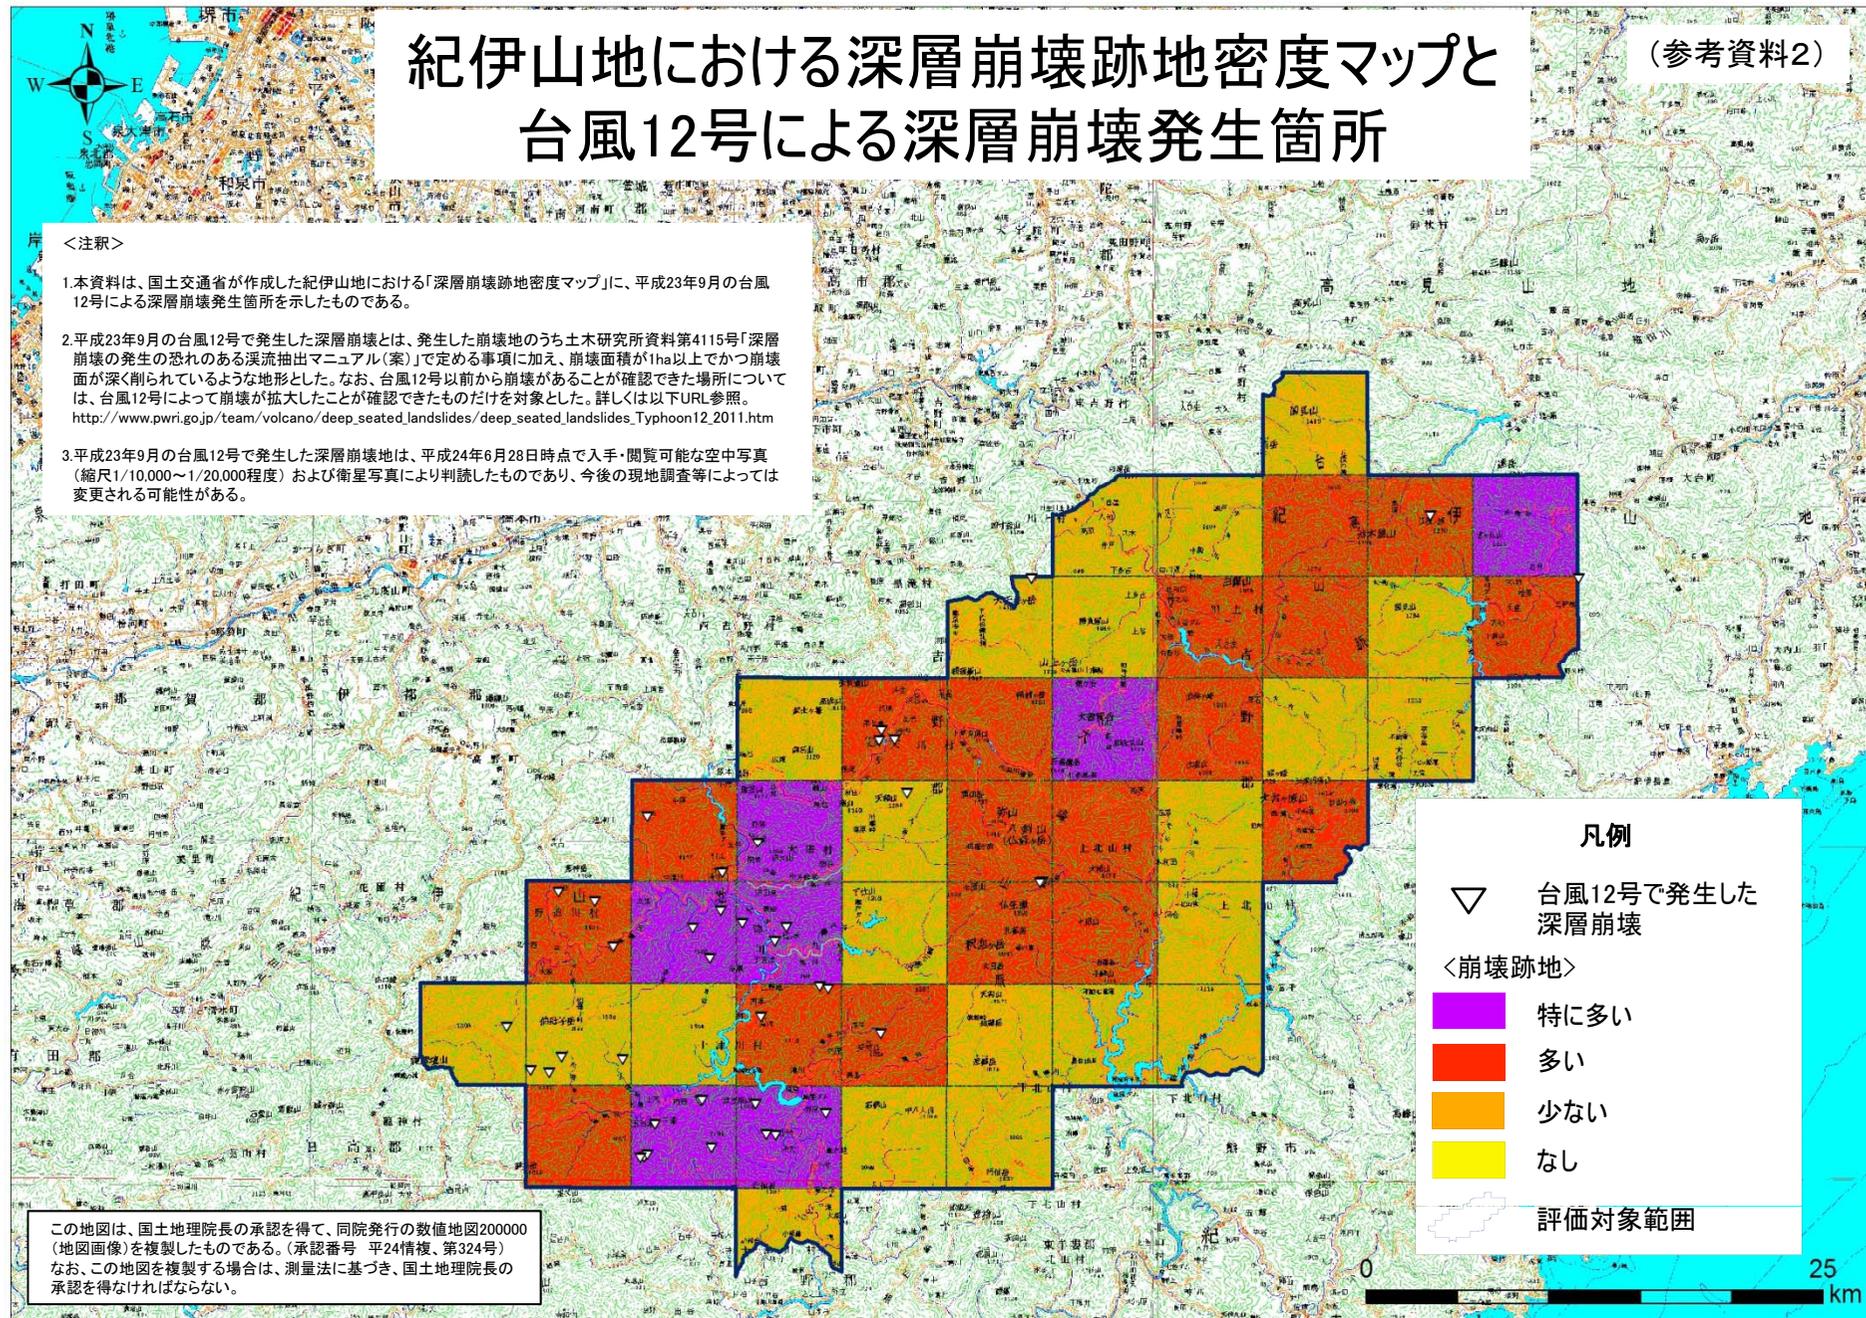
- 1.本資料は、国土交通省が作成した紀伊山地における「深層崩壊跡地密度マップ」に、平成23年9月の台風12号による深層崩壊発生箇所を示したものである。
- 2.平成23年9月の台風12号で発生した深層崩壊とは、発生した崩壊地のうち土木研究所資料第4115号「深層崩壊の発生の恐れのある溪流抽出マニュアル(案)」で定める事項に加え、崩壊面積が1ha以上でかつ崩壊面が深く削られているような地形とした。なお、台風12号以前から崩壊があることが確認できた場所については、台風12号によって崩壊が拡大したことが確認できたものを対象とした。詳しくは以下URL参照。
http://www.pwri.go.jp/team/volcano/deep_seated Landslides/deep_seated Landslides_Typhoon12_2011.htm
- 3.平成23年9月の台風12号で発生した深層崩壊地は、平成24年6月28日時点で入手・閲覧可能な空中写真(縮尺1/10,000~1/20,000程度)および衛星写真により判読したものであり、今後の現地調査等によっては変更される可能性がある。

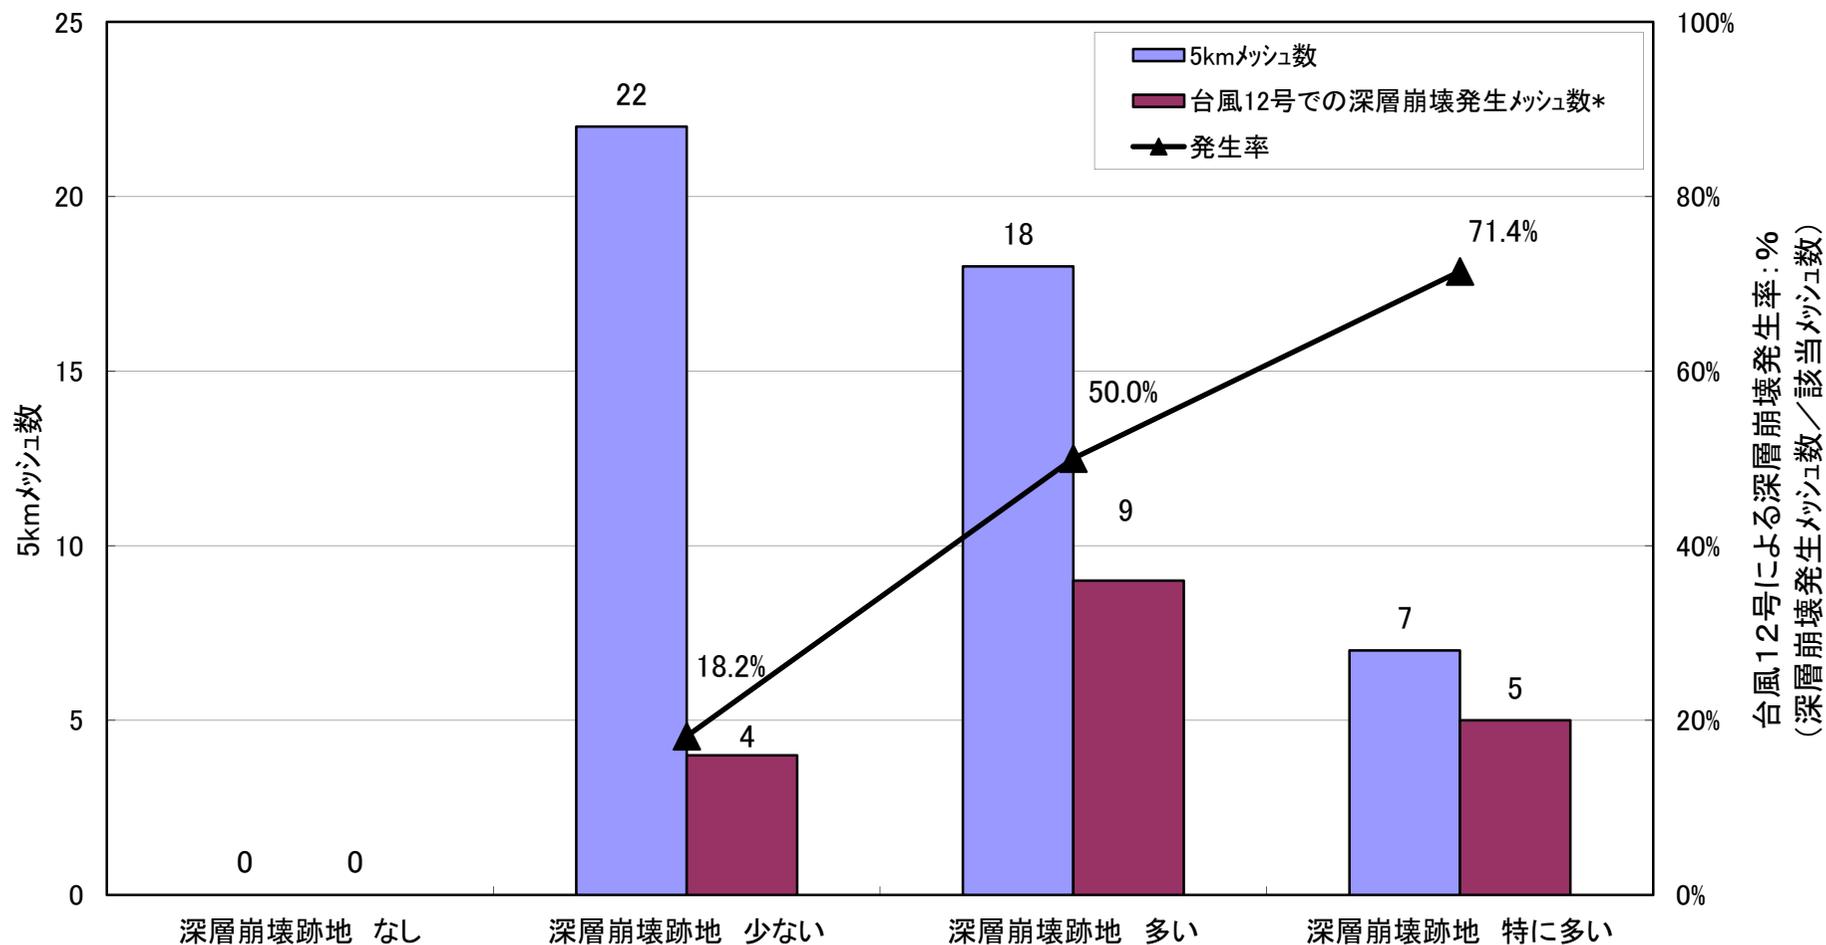
紀伊山地における跡地密度別メッシュ数と台風12号による深層崩壊発生状況

* 一つの5kmメッシュ内で複数個の深層崩壊が発生したのも、1メッシュと計上している。
