航空輸送の安全にかかわる情報の中間報告
(平成 25 年度上半期)

平成 25 年 12 月
国土交通省航空局

1. 航空事故・重大インシデントの発生の概況

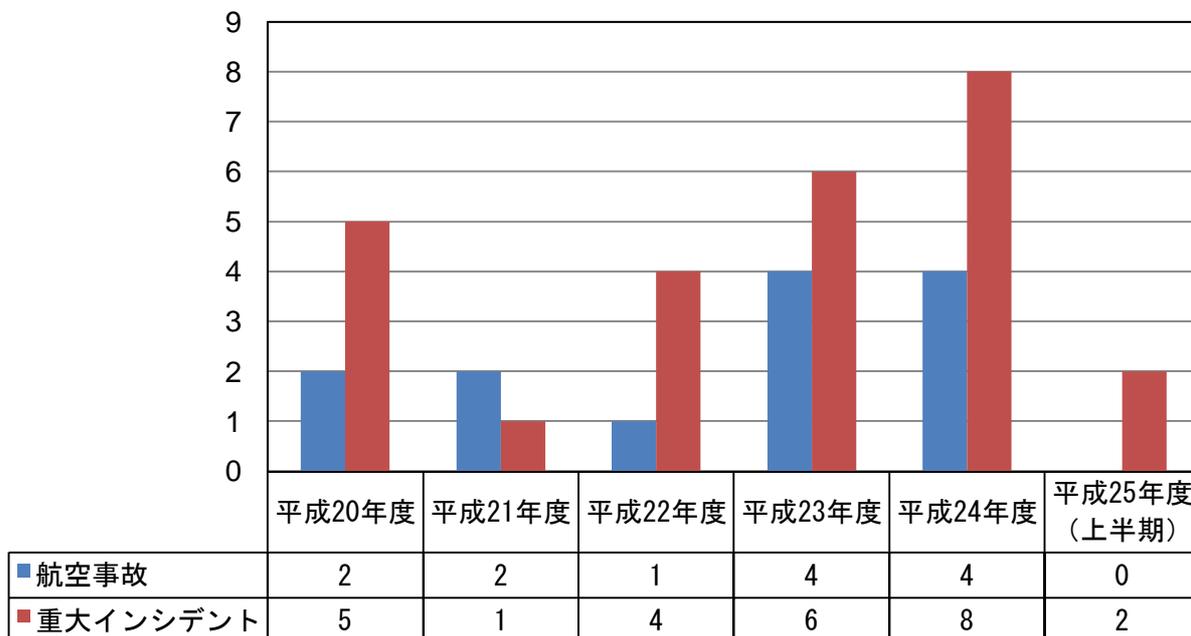
図 1.1 : 本邦航空運送事業者による航空事故・重大インシデントの発生件数の推移

平成 25 年度上半期における航空運送事業に係る航空事故及び重大インシデントの発生件数を、過去 5 年度と比較したものを図 1.1 に示します。
