航空輸送の安全にかかわる情報の中間報告  
(平成 27 年度上半期)

平成 28 年 1 月  
国土交通省航空局

1. 航空事故・重大インシデントの発生の概況

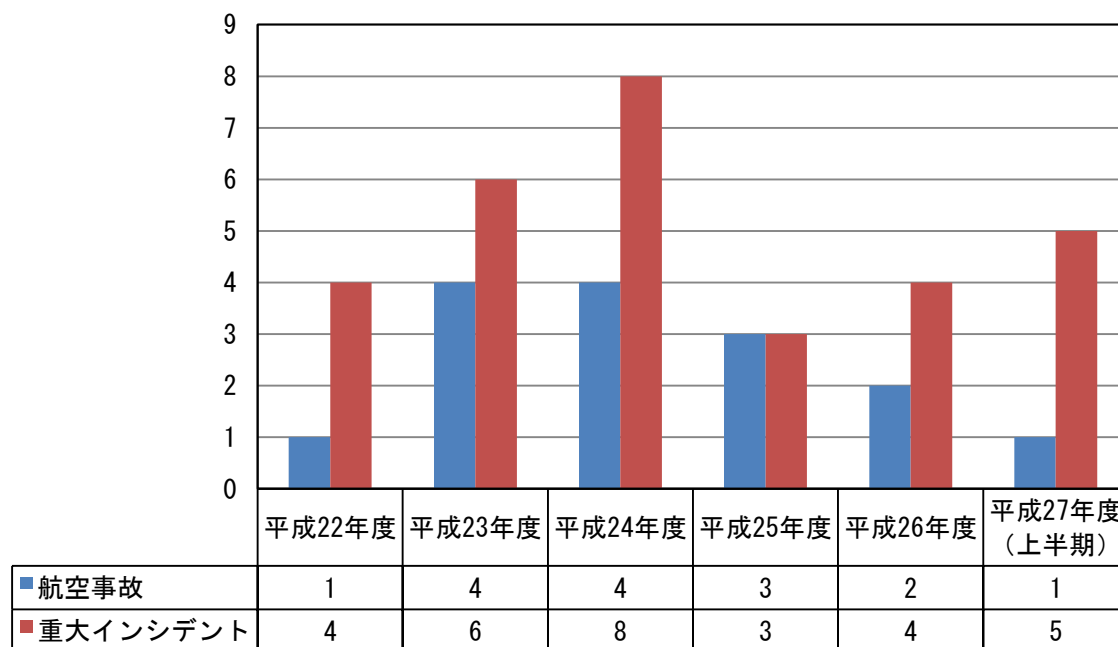
図 1.1 : 本邦航空運送事業者による航空事故・重大インシデントの発生件数の推移

平成27年度上半期における航空運送事業に係る航空事故及び重大インシデントの発生件数を、過去5年度と比較したものを図1.1に示します。
