航空輸送の安全にかかわる情報
(平成 27 年度分)

平成 28 年 6 月
国土交通省航空局

本報告書は、平成 27 年度の航空運送事業者における航空輸送の安全にかかわる情報を取りまとめたものです。

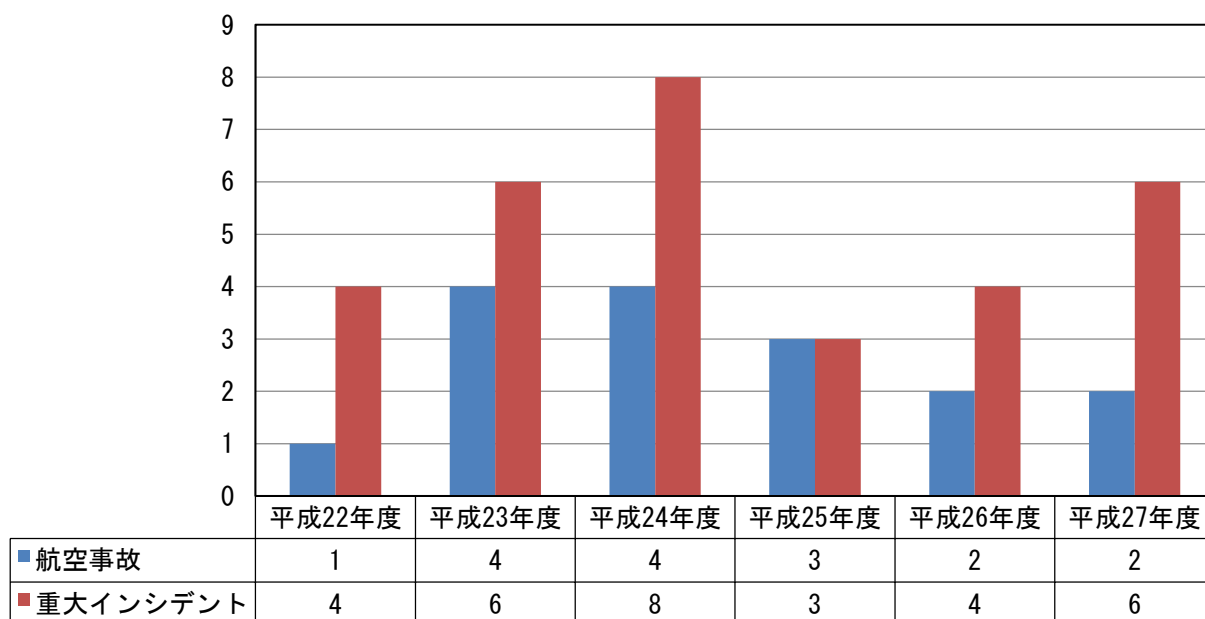
図Ⅱ-1：航空事故・重大インシデントの発生件数の推移

本邦航空運送事業者が運航する航空機に係る航空事故・重大インシデントの件数の推移については、以下のとおりです。

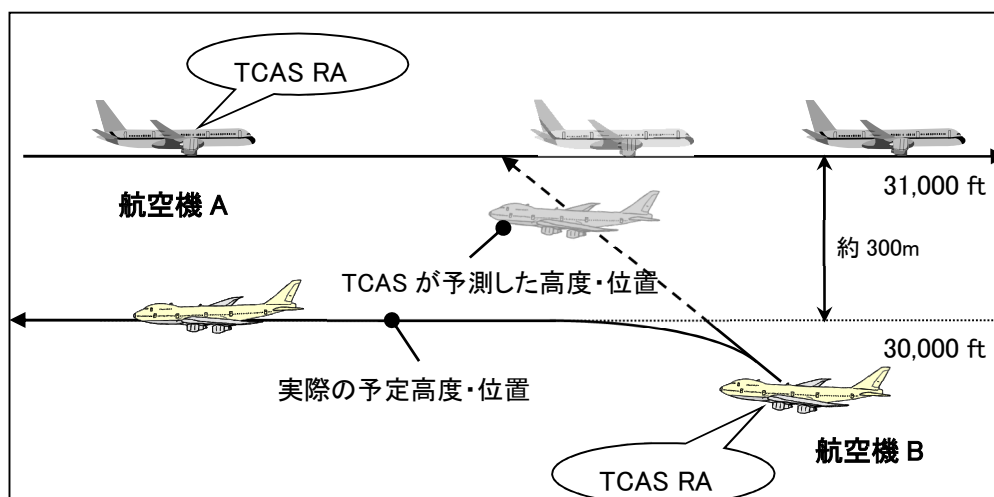
図Ⅱ－３：水平飛行に移行する際の TCAS RA の例

航空機 A が高度 31,000 フィートを巡航中、航空機 B は高度 30,000 フィートで水平飛行に移行する予定で上昇していたところ、TCAS 装置は航空機 B が水平飛行に移る予定であることを認識できないことから、航空機 B がそのまま上昇を続けて航空機 A と B が接近してしまう可能性を排除するため、安全上回避指示を行いました。

注 4) 航空機衝突防止装置 (TCAS) の回避指示 (RA) に基づく操作が大半を占めていますが、TCAS については図Ⅱ－３のように、通常の管制指示に従った正常運航においても相手機との位置や速度関係によって回避指示が作動することがあります。また、対地接近警報装置 (GPWS) が作動した事案については、ほとんどの事案が飛行経路付近の山や谷の影響により一時的に地表への接近率が増加した事案です。しかしながら、ヒューマンエラー等により経路を逸脱した結果、TCAS RA や GPWS が作動した案件も見受けられることから、航空局としてはこのような事案に対しては再発防止のためのフォローアップを行っています。
