航空輸送の安全にかかわる情報の中間報告
(平成 28 年度上半期)

平成 29 年 1 月
国土交通省航空局

1. 航空事故・重大インシデントの発生の概況

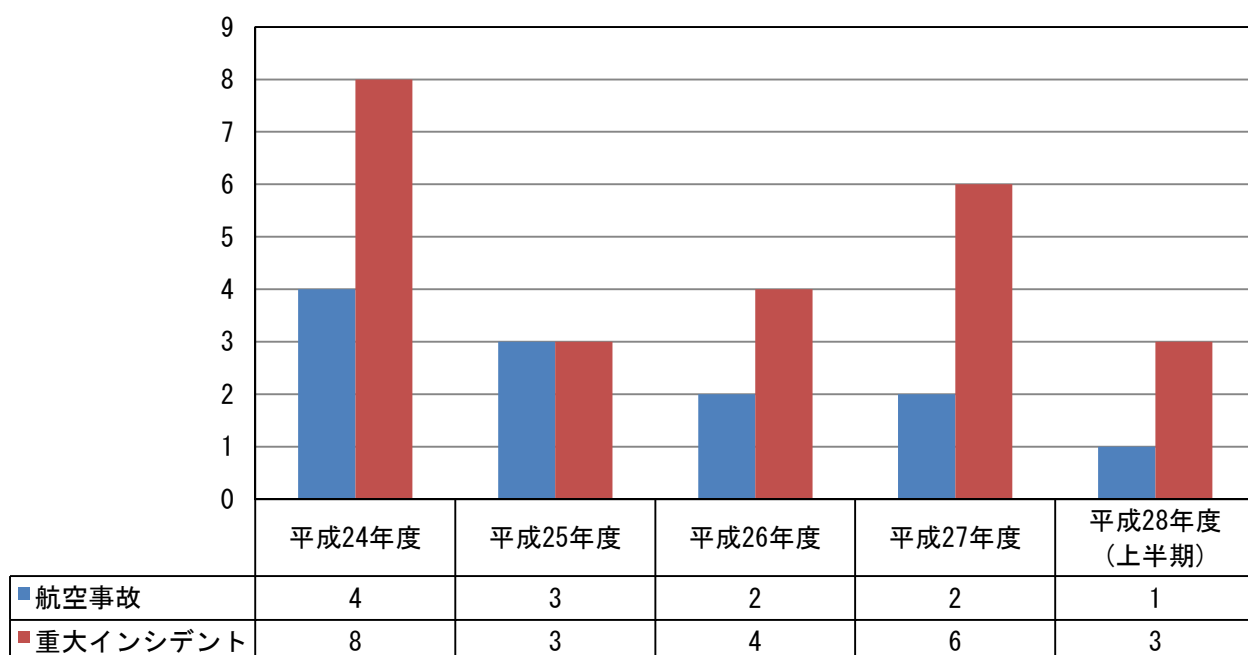
図 1.1 : 本邦航空運送事業者による航空事故・重大インシデントの発生件数の推移

平成 28 年度上半期における航空運送事業に係る航空事故及び重大インシデントの発生件数を、過去 4 年度と比較したものを図 1.1 に示します。
