航空輸送の安全にかかわる情報
(平成 30 年度)

令和元年 7 月
国土交通省航空局

本報告書は、平成 30 年度の本邦航空運送事業者における航空輸送の安全にかかわる情報その他参考となる情報をとりまとめたものです。

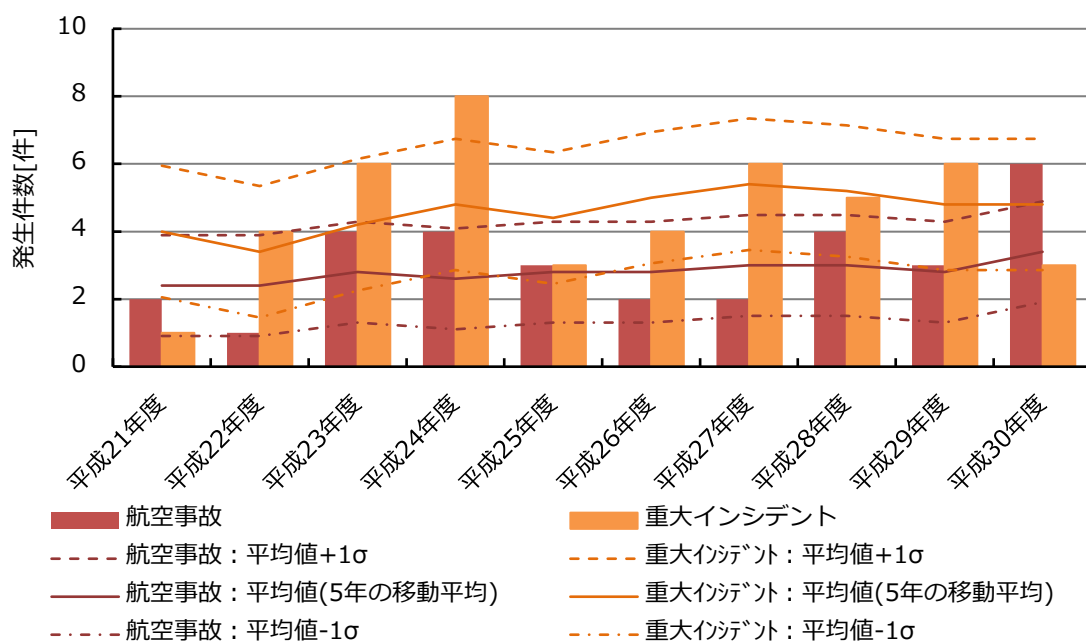
図 II - 1 本邦航空運送事業者による航空事故及び重大インシデントの発生件数の推移

過去 10 年間の本邦航空運送事業者による航空事故及び重大インシデントの発生数の推移を図 II - 1 に示します。航空事故の発生件数については、例年に比べて多く、中でも地上走行中や飛行中の機体の動揺によって客室乗務員が負傷した事案が 3 件と多く発生しました。重大インシデントについては、例年に比べてやや少なかったものの、他の航空機等が使用中の滑走路への着陸又はその試みに該当する事案が 2 件発生しました。

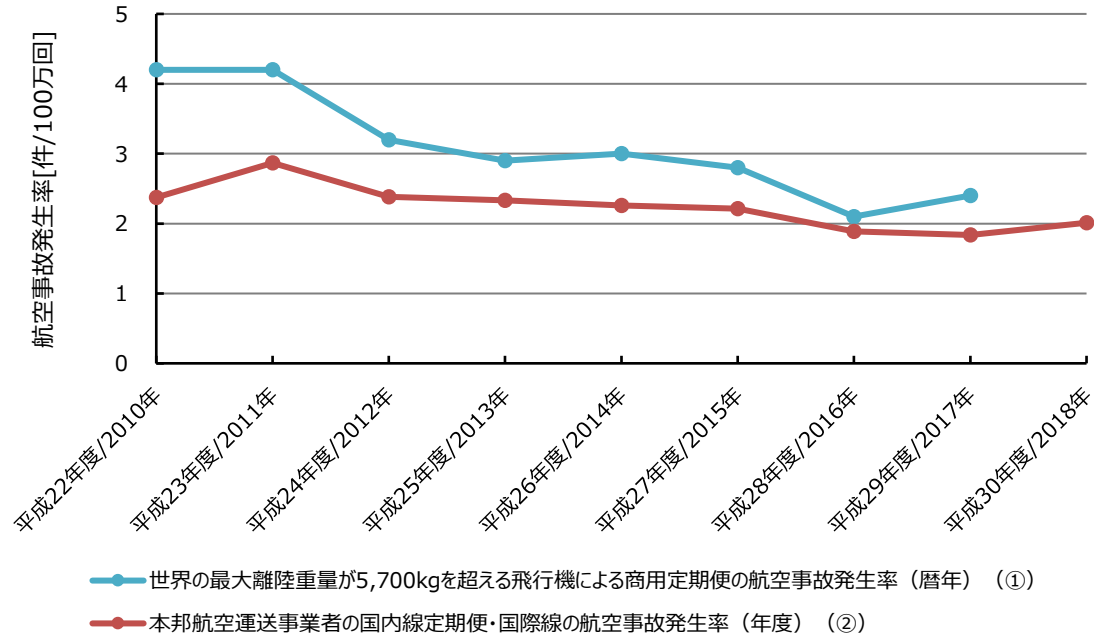
図Ⅱ－2 航空運送事業機における航空事故発生率（5年の移動平均）の比較

出展：①については、ICAO によります。

②については、航空輸送統計における運航回数に基づいて算出しています。

特定本邦航空運送事業者においては、昭和 61 年以降乗客の死亡事故は発生していません。また、図Ⅱ－2に示すように、本邦航空運送事業者の航空事故発生率は、ICAO が公表している世界の航空事故発生率よりも低い値で推移しています。

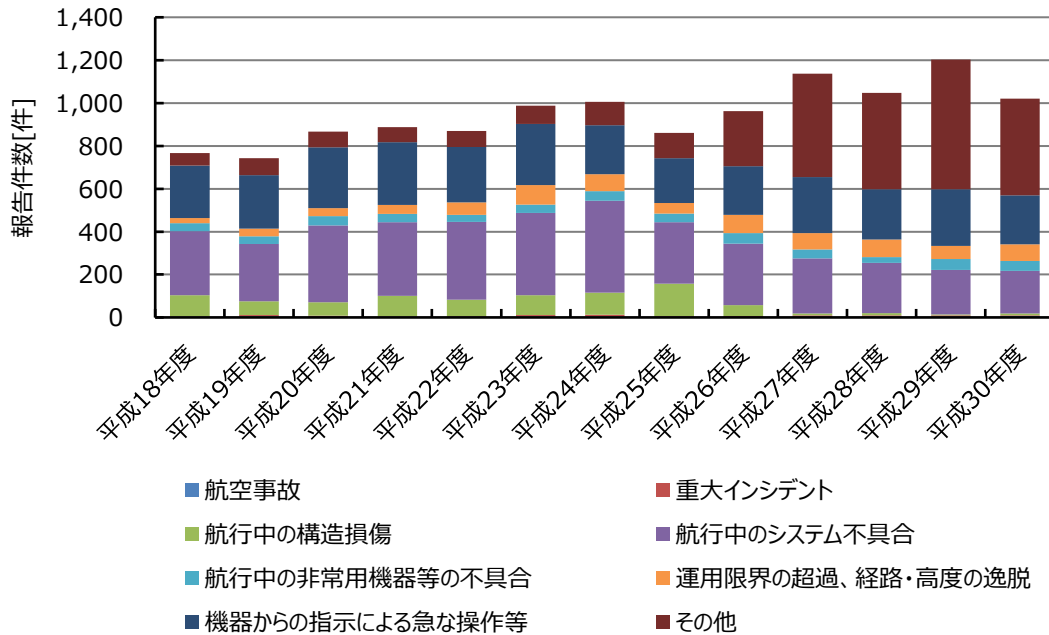
図Ⅱ－3 安全上のトラブル等の報告件数の推移（航空法施行規則の分類別）※10,11

※10 平成18年度のデータは、12か月分に換算しています。

※11 平成26年10月1日、平成29年3月14日及び平成31年1月31日に安全上のトラブルに該当する具体的な事態の変更を行っています。

また、図Ⅱ－3及び図Ⅱ－4に、安全上のトラブル等の報告制度が開始された平成18年10月1日から平成31年3月31日までの期間に発生した安全上のトラブル等についての本邦航空運送事業者による報告について、航空法施行規則第221条の2の分類別の報告件数及び10万運航時間当たりの報告件数の推移を示します。

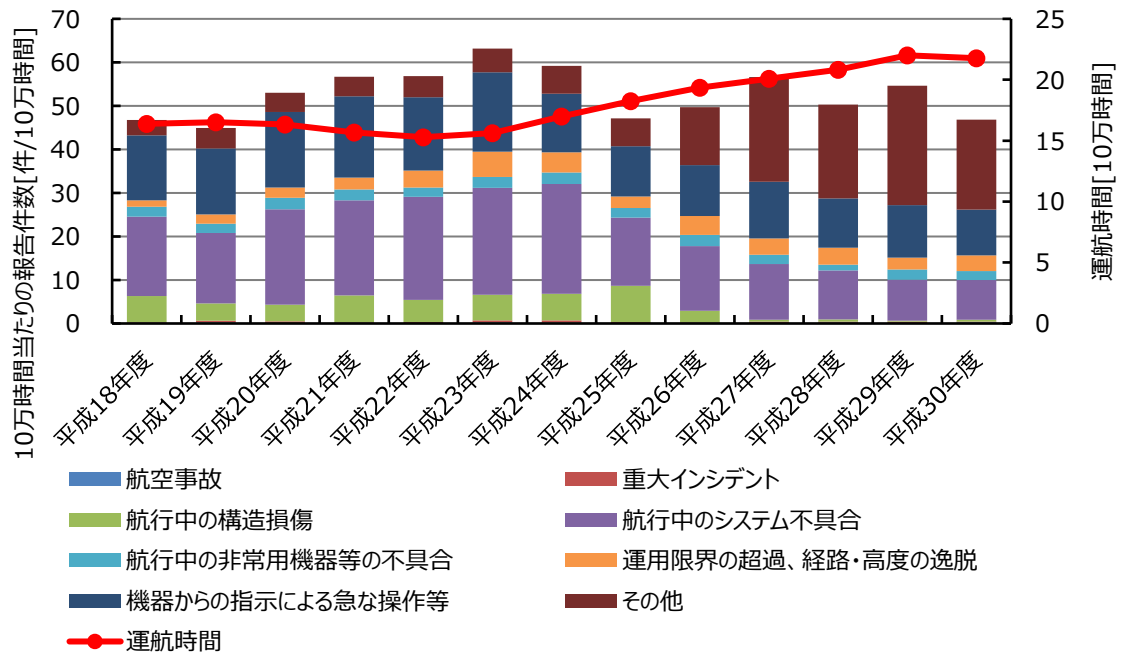
図Ⅱ－４ 10万運航時間当たりの安全上のトラブル等の報告件数の推移
 (航空法施行規則の分類別) ※10,11

出展：運航時間については、航空輸送統計によります。

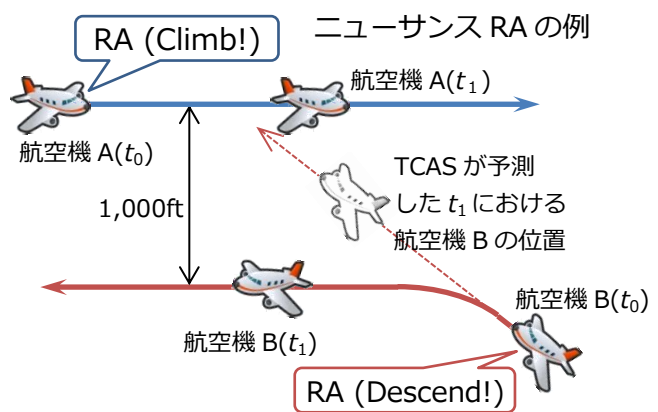
時刻 t_0 において、TCASは航空機Bが赤い点線のように上昇を継続するものとして時刻 t_1 における位置を予測します。TCASは、 t_1 において航空機Aと航空機Bが予め定められた距離よりも接近すると判断した場合には、回避指示を出すように設計されています。

このため、通常の管制指示に従った正常な運航においても、相手機との位置関係や速度によって、TCASによる回避指示が発出されることがあります。

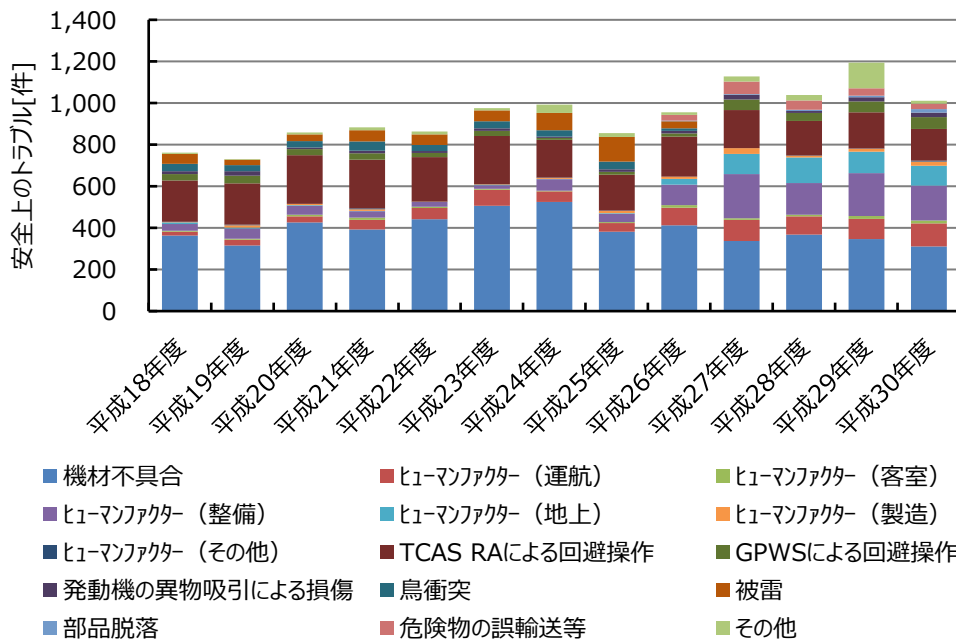
図Ⅱ－5 安全上のトラブルの内容別件数の推移^{※17,18,19,20}

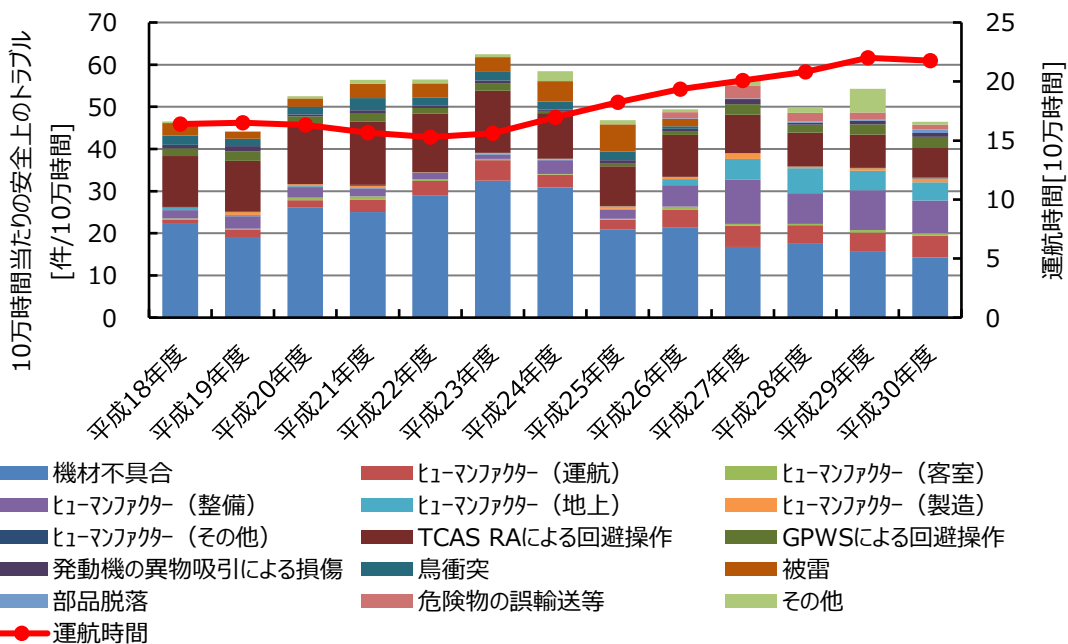
図Ⅱ－6 10万時間当たりの安全上のトラブルの内容別件数の推移^{※17,18,19,20}

出展：運航時間については、航空輸送統計によります。

※19 平成18年度のデータは、12か月分に換算しています。
