コンテナダメージチェックシステム 実証試験結果

- ・コンテナターミナルにおいて関係事業者間でのコンテナ引渡しの際にその損傷状況を確認する「ダメージチェック」は、現状、目視により行われておりコンテナ1本ごとに高所作業を含む確認作業が必要であり、生産性の向上や労働環境の改善が課題となっている。
- ・このため、港湾局では、コンテナのダメージチェックを高度化する検討を実施。カメラやセンサーによる遠隔でのコンテナの物理的な状態に関するデータ取得を行うプロトタイプモデルの開発及びコンテナターミナルにおける実証試験、AIの活用等によるダメージ判定、ダメージ情報の電子化・記録等、システム化の実証を行った。

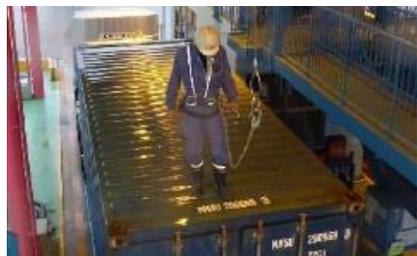
【目視による確認】

全てのコンテナに対して、人が目視により確認。確認した内容は紙に記載。

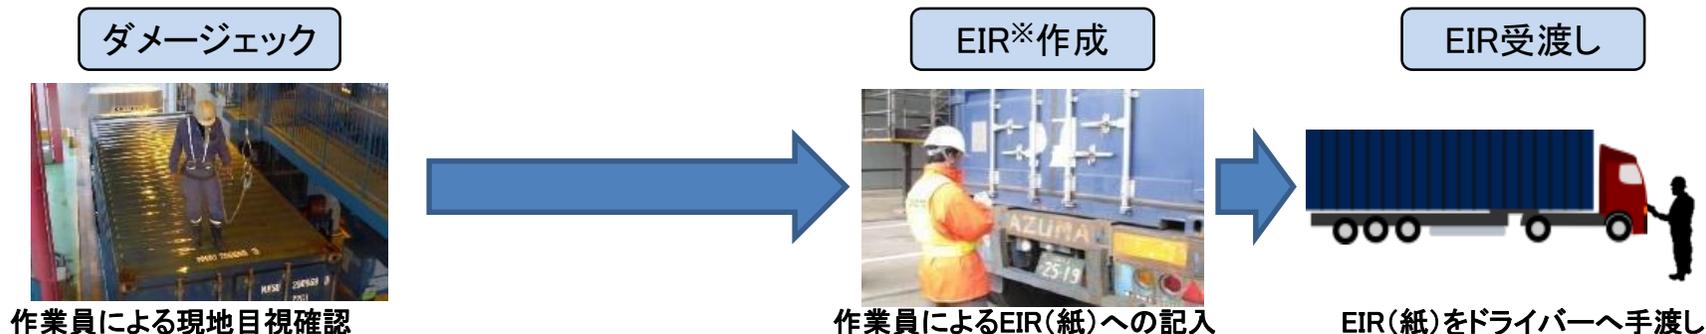
● 現行のダメージチェック作業

・現場での目視で行われている現在のダメージチェック作業の流れから、システム化によって高度化できる作業を検討。

(例:コンテナの状態を目視で確認 ⇒ カメラやセンサーによりコンテナの状態を遠隔で把握)

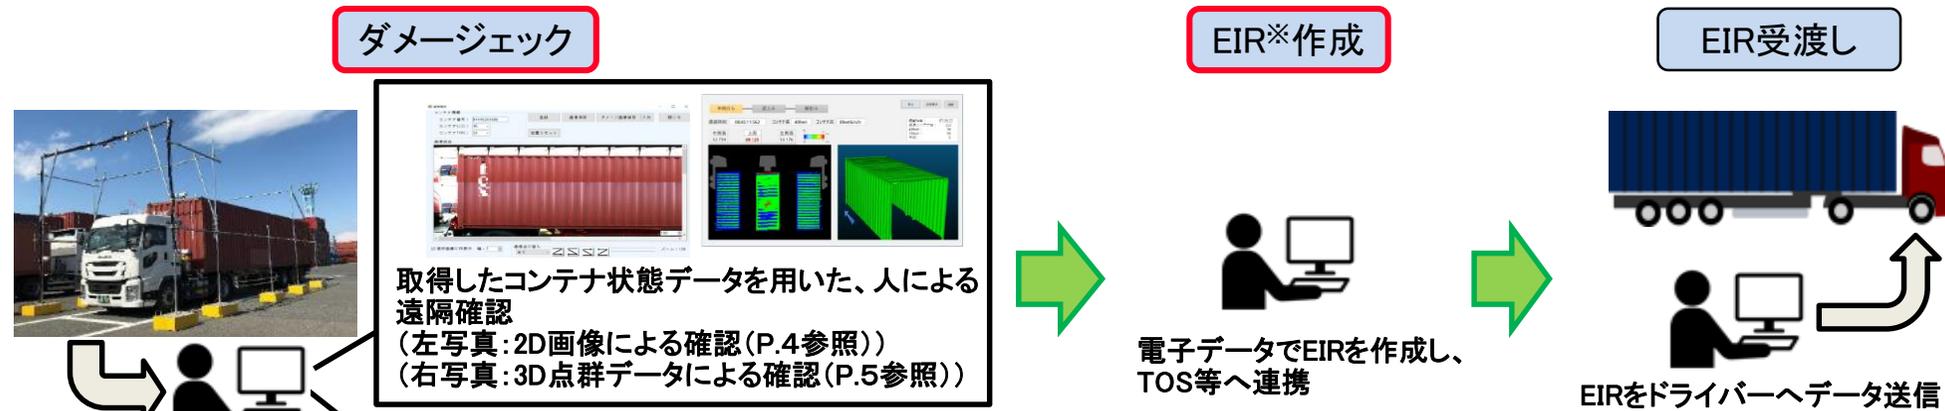
● システム化によるダメージチェック作業

: システム化の検討範囲

機器によるコンテナ状態データの取得 (P.3参照)

取得したコンテナ状態データ(2D画像)をAIにより解析し、腐食ダメージ有無及び腐食箇所を判定 (P.7~8参照)

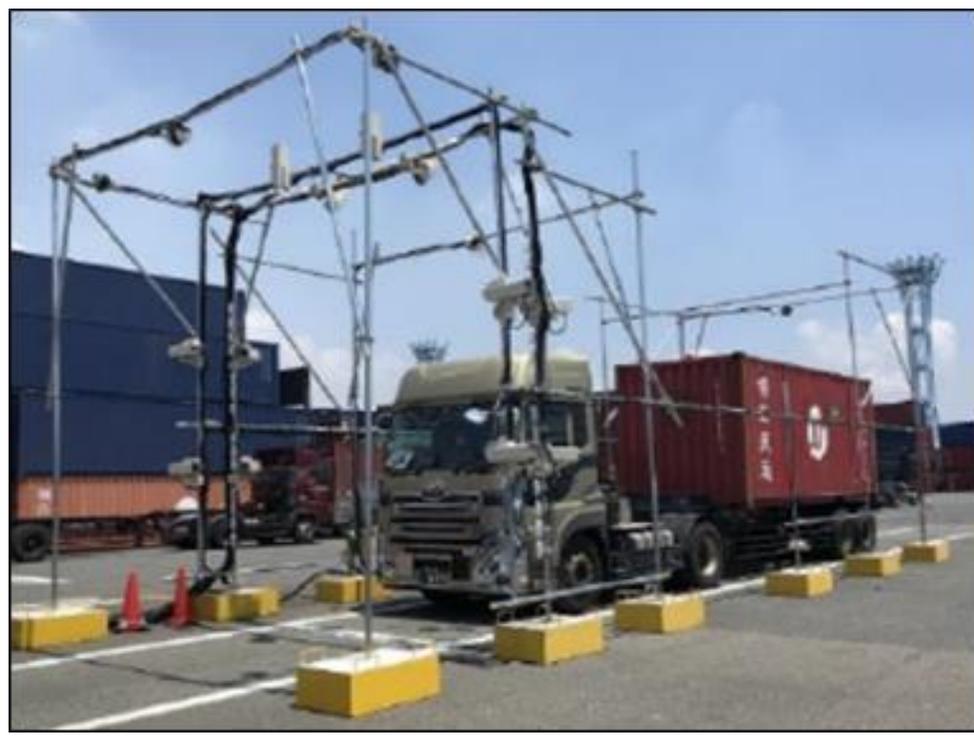
プロトタイプモデルでの実証の様子

- ・コンテナターミナルのゲートにプロトタイプモデルを設置し、コンテナの状態データを取得し、遠隔で確認するためのシステム化の実証試験を実施。
- ・プロトタイプに使用したカメラ、レーザースキャナなどの機器は、入手のしやすさ及びコストの観点から市販品を中心に構成。

・基礎工事を必要としないよう、単管パイプで構築したフレームに計測機器を取り付け。

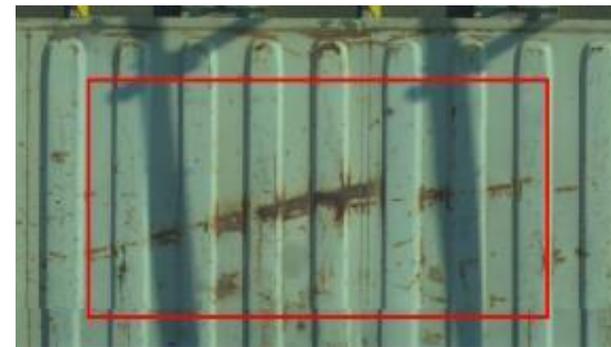
画像データの表示例
(赤枠:腐食ダメージ部)

- ・カメラ撮影によりコンテナの状態(側面、天井面)の画像データを取得。取得した画像を屋内のモニター画面に表示し、作業員がコンテナ状態を遠隔で判別する実証試験を実施。
- ・「ゲートでのチェック結果(目視)」と「遠隔でのチェック結果(画像を目視)」の比較から、ダメージの種類によって判別精度に差があるものの、画像による遠隔でのダメージチェックが可能であることを確認。

- ・屋内のモニター画面に表示した画像により、コンテナ状態の判別が可能であった。
- ・詳細を確認したい箇所は、画面上で画像を拡大することにより細部まで確認が可能であった。

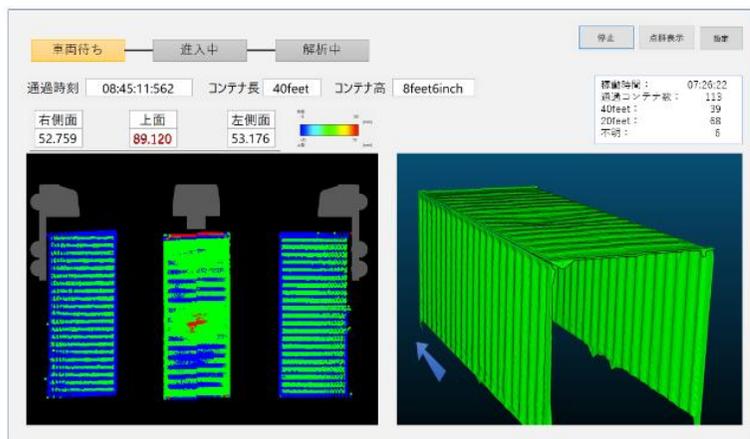
2D LiDARで取得したコンテナの点群データをコンター表示で可視化

メッシュ補間したモデルの表示イメージ

- ・カメラ撮影による2D画像では判別しづらい、へこみ、膨らみなど奥行き方向のダメージの可視化を目的として、レーザースキャナ(2D LiDAR)による3D点群データを取得。
- ・取得した3D点群データをコンター図(等値線図)で表示することにより、コンテナのへこみや膨らみの判別が可能であることを確認。

- ・レーザースキャナ(2D LiDAR)で計測したデータから3D点群データを取得し、コンター図(等値線図)で視覚化することで、2D画像ではわかりにくい奥行き方向の凸凹のダメージの判別が容易となった。
- ・3D点群データを取得しコンター表示するまでの所要時間は、コンテナ通過後1~2秒であり、ほぼリアルタイム表示が可能。

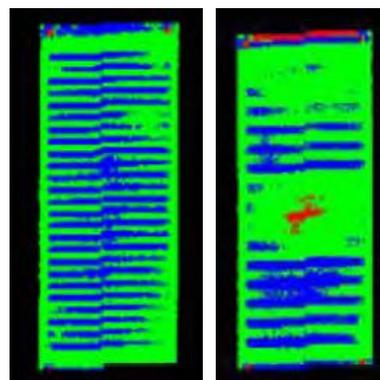
コンテナ天井面の色分けコンター表示例
 左: 正常なコンテナ
 右: 上面にへこみのあるコンテナ

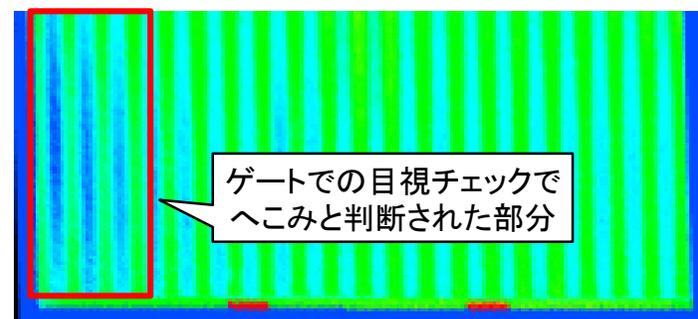
コンテナ側面の色分けコンター表示例

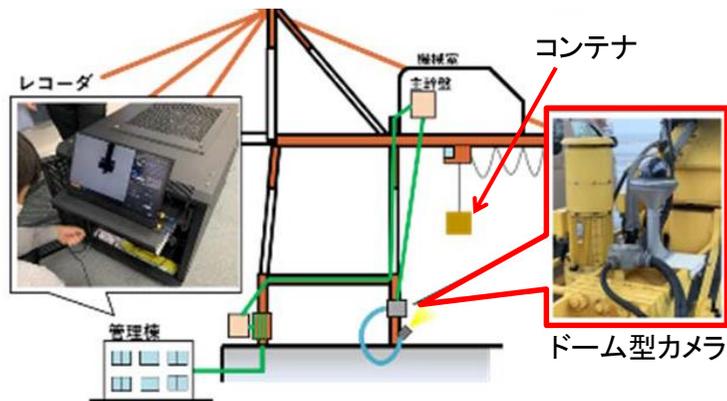
コンテナ底面を撮影するカメラのガントリークレーンへの設置イメージ図

※本実証試験では、ガントリークレーンへカメラを設置する場合のカメラとコンテナとの位置関係を模擬し、地上の台に設置したカメラによってコンテナ底面の撮影を行った。

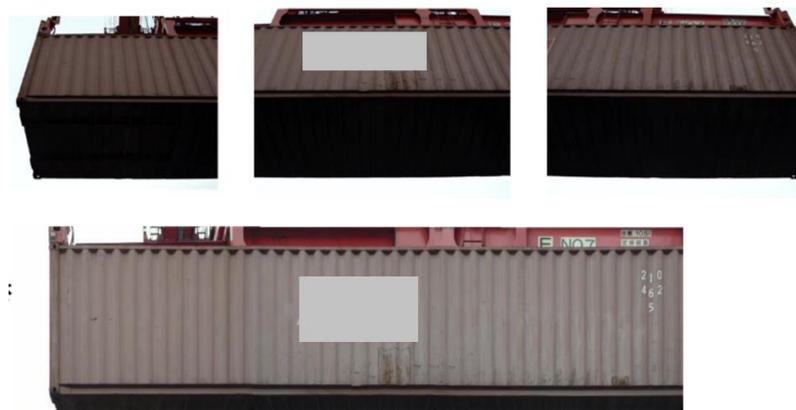
撮影したコンテナ底面の画像の例
上:元の画像
下:合成・明るさ補正後の画像

- ・ガントリークレーン等に設置したカメラにより、本船荷役中のコンテナの底面や前後面を撮影し、遠隔でコンテナの状態データを取得することが可能であった。

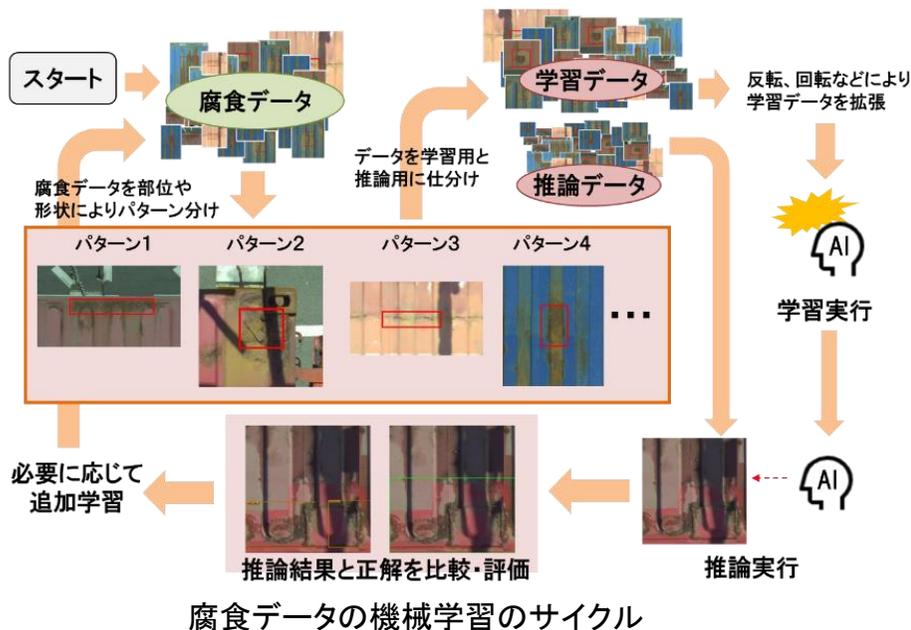
AIモデルの性能の評価指標

推論結果	
		陽性 ダメージ有	陰性 ダメージ無
実際	ダメージ有 (陽性)	真陽性 (TP)	偽陰性 (FN)
	ダメージ無 (陰性)	偽陽性 (FP)	真陰性 (TN)

- ・再現率: AIモデルがダメージ有りを見逃さない割合
 - ・適合率: AIモデルがダメージ有りと判定した箇所に実際にダメージがあった割合
- ⇒いずれも0~1の範囲の値を取り、1に近づくほど性能が良いと言えるが、この2つの数値はトレードオフの関係にある。

検出漏れを防ぐため検出の閾値を下げると、腐食ダメージを見逃しにくくなり再現率は高くなるが、腐食ダメージ有りと判定されるものの実際には腐食ダメージの無い偽陽性も多くなるため、適合率が低くなる。
 反対に、検出の閾値を上げると、腐食ダメージ有りと判定された場合に実際にダメージがある適合率は高くなるが、実際には腐食ダメージがあるものの検出できず見逃してしまう偽陰性が多くなり再現率が低下する。

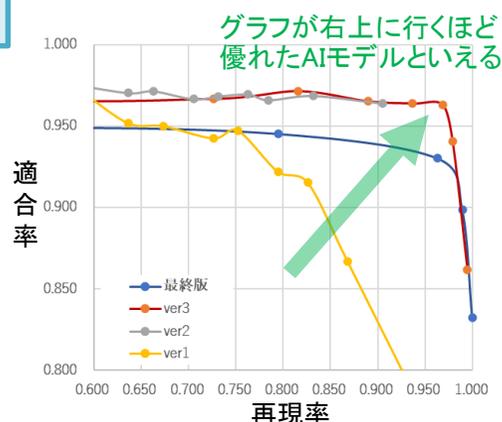
AIモデル実証結果 (再現率最大時の適合率)

人がアノテーションした学習データ数を徐々に増やし、再現率が最も高いときの適合率の向上を図った。
最終版のAIモデルでは、再現率100%のときの適合率は83.2%となった。

AIモデルのバージョン	学習データ数	再現率Max時の適合率
Ver.1	146	79.3% (再現率: 93.2%)
Ver.2	346	96.4% (再現率: 90.5%)
Ver.3	433	86.2% (再現率: 99.5%)
最終版	512	83.2% (再現率: 100%)
