# 改善箇所説明図

## 基準不適合発生箇所

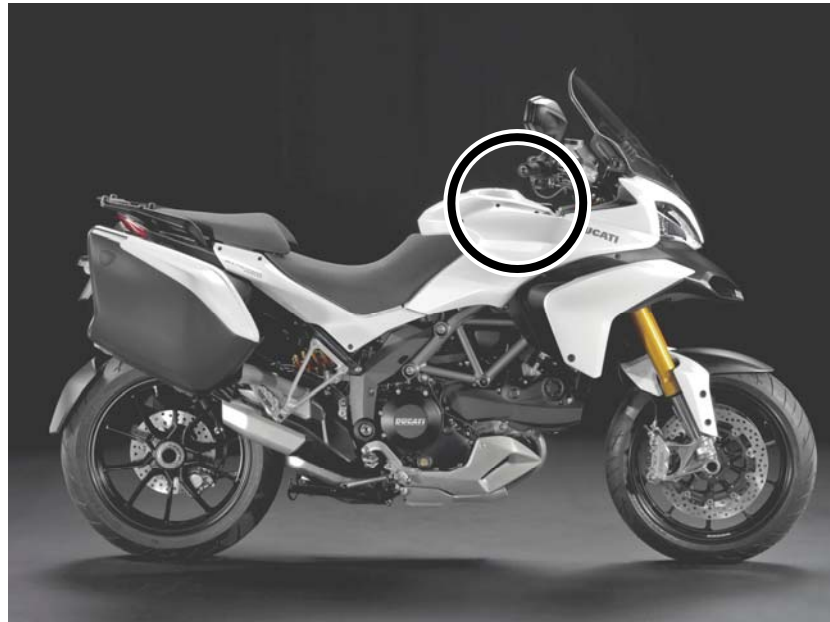
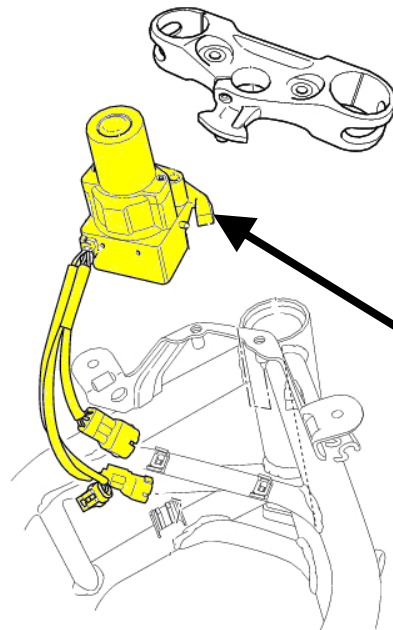
ハンズフリー  
ユニット

施錠装置（電子キー式）において、ハンズフリーユニットのプログラムが不適切なため、原動機に備えた施錠装置が、原動機の機能を確実に停止させることができないおそれがある。

部品の供給体制が整い次第、全車両、ハンズフリーユニットを交換する。部品の供給が整うまでの間は、使用者にステアリングロックが解除されない場合はエンジン始動を避ける旨を周知する。部品の準備が整った際は再度ダイレクトメールにて通知する。

識別： カブラー部に、緑色のフェルトペンを塗布する。
