事項名：老朽化建築物等の建替えに資する建築規制の緩和

実態調査の概要

■世田谷区の場合

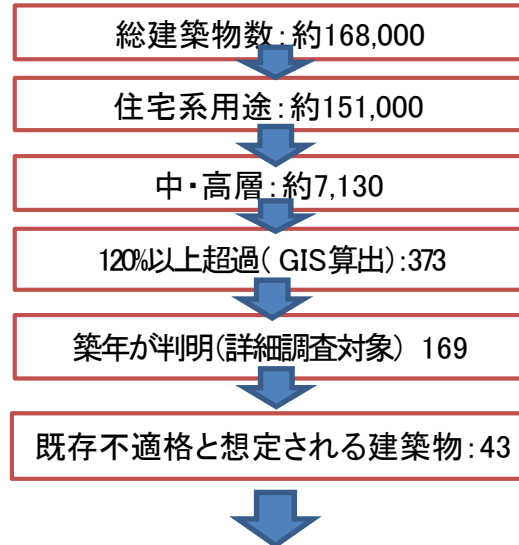
○23区で共同住宅数が多く、建替え相談の実績もある世田谷区において、民間のマンションデータ(2,195件)と突合できた169物件を詳細調査

○GISによる建物形状の捕捉が不正確である可能性(※3)のある物件を除いた既存不適格と想定される建築物が少なくとも43件存在(世田谷区のマンションデータ2,195件中の約2%)

○43物件の建築年度や都市計画状況を分析すると、全43物件が容積率導入(都の用途地域はS48.11.20告示)時に発生したと考えられ、その立地傾向は下記のとおり

- ①大部分が容積率導入(容積地区の規制値からのダウンゾーニング)による既存不適格
- ②その他住居系用途地域(絶対高さ20m制限地域)から第1種住居専用地区(最大でも容積率200%)となった地域等に立地
