不具合箇所説明図

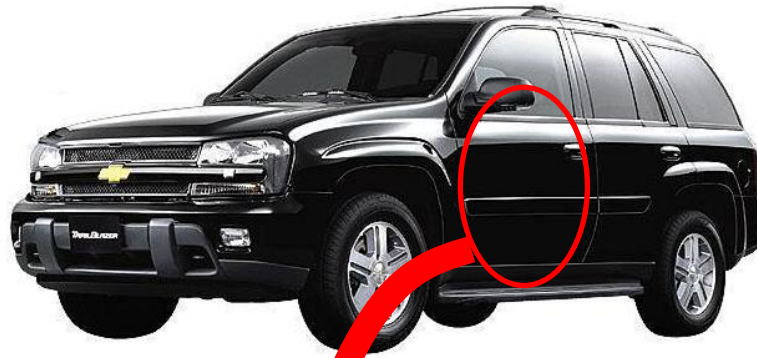
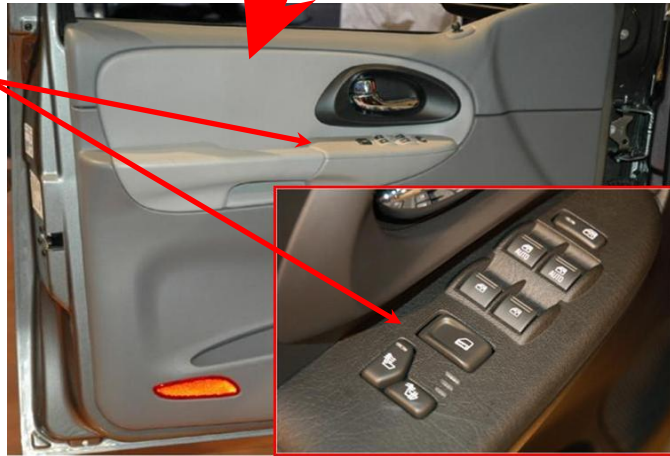
不具合発生箇所

ドアモジュール

運転者席ドアモジュールの防水性能が不十分なため、当該ドアモジュールに液体がかかった場合、内部基板に液体が浸入するものがある。そのため、内部基板で錆によるショートが発生して、ドアロック等の操作ができなくなり、最悪の場合、発火するおそれがある。

全車両、当該ドアモジュールを対策品に交換する。

左ショックタワー部分に白色ペイントを塗布する。
