広告板落下事故の概要

発生日時：平成27年2月15日 13時55分ごろ

発生場所：北海道札幌市中央区北三条西2丁目飲食店ビル

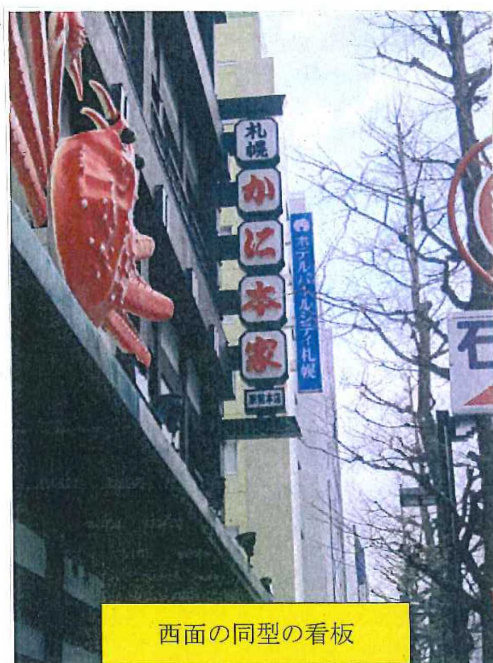
事故概要：ビルの外壁に緊結された看板の一部が落下し、当該建物に接する歩道
を通行していた歩行者の頭部に当たった。

落下した看板は縦約30cm、横約150cm、奥行約30cmの金
属製で、約15mの高さに設置されていた。

原因：看板を外壁に緊結する部分が腐食したことにより強度が低下し、事故
当時吹いていた強風の影響により落下した可能性が考えられる。
