改善箇所説明図

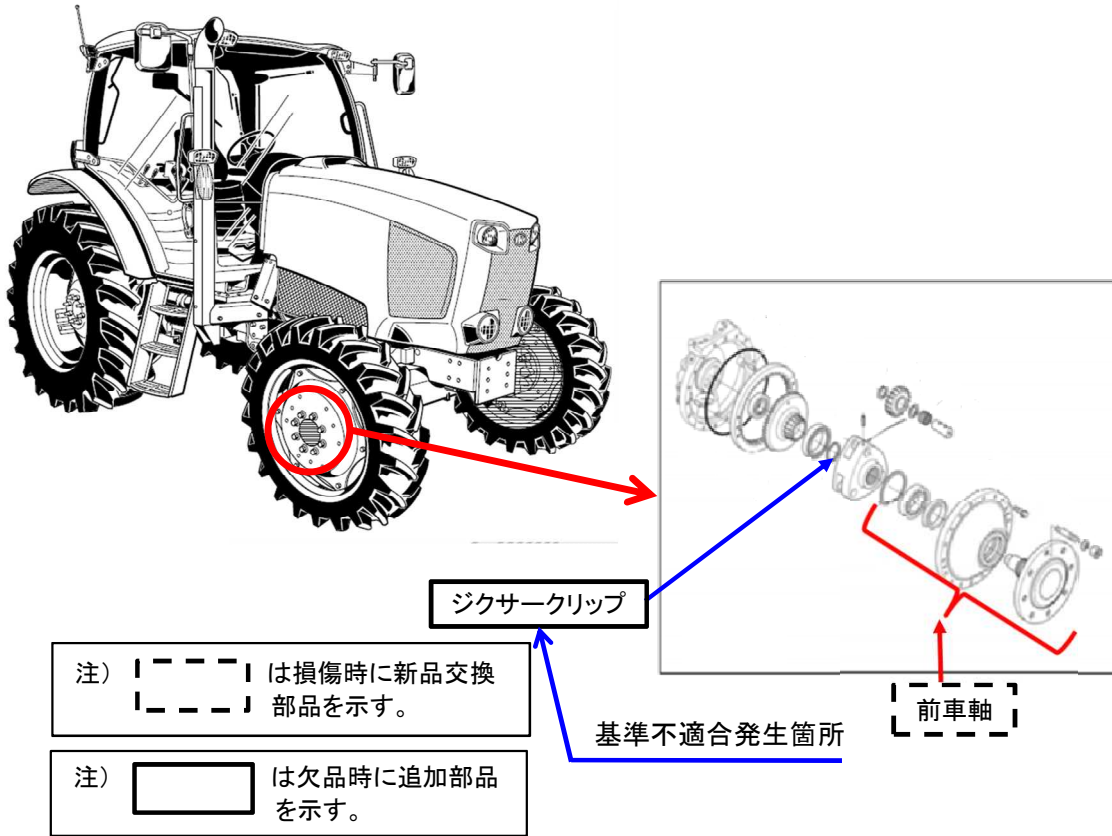
農耕トラクタの前車軸において、ジクサークリップを組み忘れたものがあり、その状態で使用を続けると油漏れが発生し、最悪の場合、前車軸が抜け走行不能となるおそれがある。

全車両、前車軸のジクサークリップの有無を確認し、欠品している場合はジクサークリップを組み付ける。また、前車軸に損傷がある場合は新品に交換する。

前車軸中央部に白マークを塗布する。
