# 改善箇所説明図

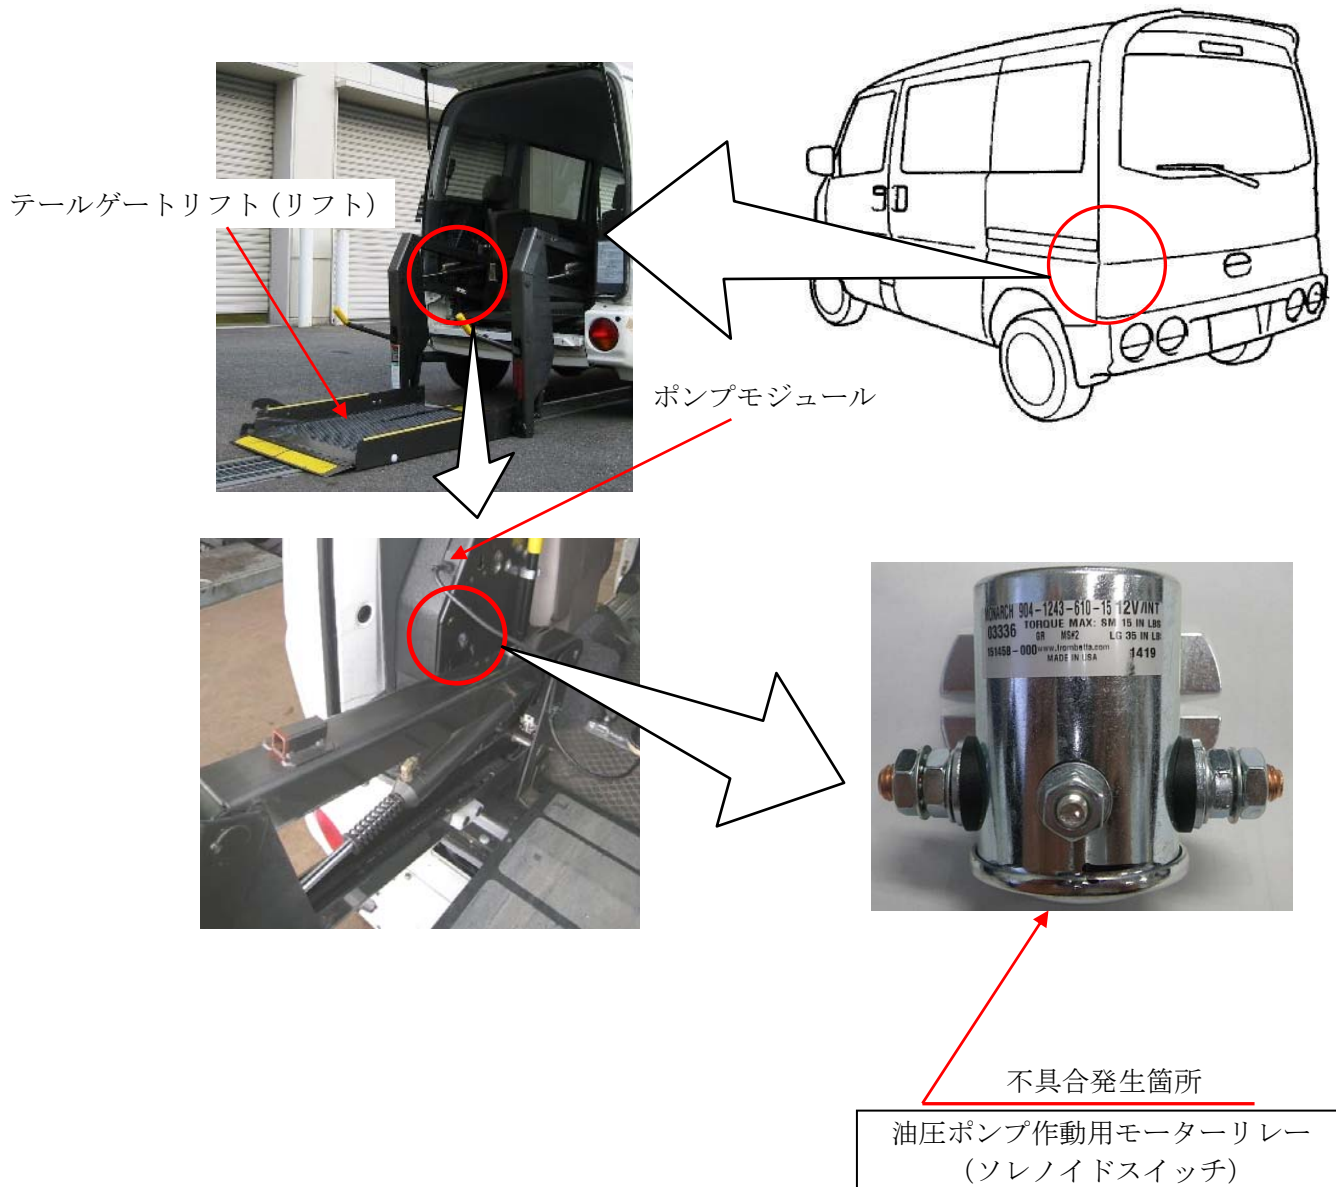
福祉車両（車いす用油圧式リフト仕様車）のリフトにおいて、油圧ポンプ作動用モーターリレー（ソレノイドスイッチ）の耐久性が不足しているため、長期間使用を続けると、当該スイッチの接点が固着することがある。そのため、リフトが上昇時に床面位置で自動停止せず折りたたまれ、最悪の場合、リフト上の乗客が車室内に押し出され、転倒するおそれがある。

注：図中の  内は交換部品を示す。

全車両、リフトの仕様を確認し、該当するものはリレー（ソレノイドスイッチ）を新品に交換する。また、当該リレーを定期交換部品とし、交換時期を明記したラベルを貼付する。

識別：リフトのポンプモジュール側部に「ソレノイドスイッチ次回交換時期記載」のラベルを貼付ける。
