改善箇所説明図

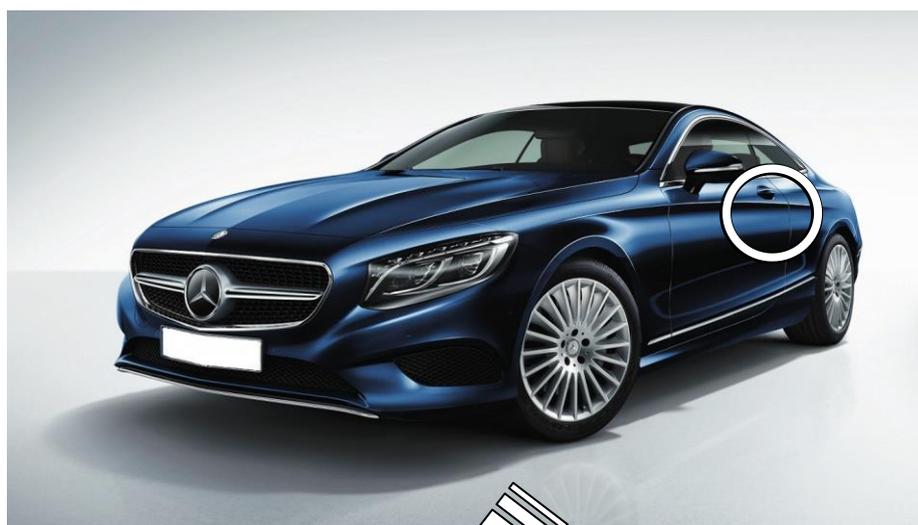
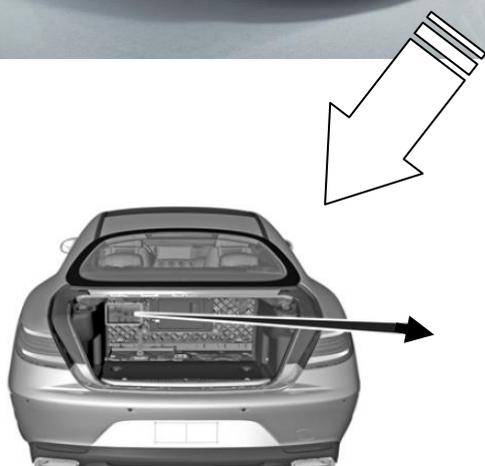
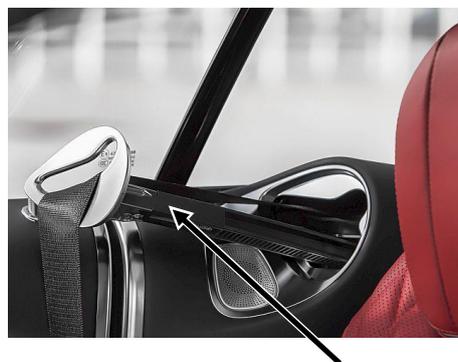
基準不適合箇所

コントロール
ユニット

シートベルトフィーダ

注： は、書き換えを行う部品を示す

前席左右のシートベルトにおいて、シートベルトフィーダ用コントロールユニットの制御プログラムが不適切なため、シートベルトフィーダが正しく作動しないことがある。そのため、シートベルトフィーダが適切な位置で停止せず、乗員の拘束が不十分となり、乗員が過度の傷害を負うおそれがあるほか、シートベルトプリテンショナーが作動するとシートベルトフィーダが破損し、破片で乗員が負傷するおそれがある。

改善の内容

全車両、シートベルトフィーダ用コントロールユニットの制御プログラムを書き換える。
