平成28年7月11日
水管理・国土保全局

平成27年の水害被害額(暫定値)を公表

～全国の水害被害の実態を把握し、河川に係る行政施策に活用～

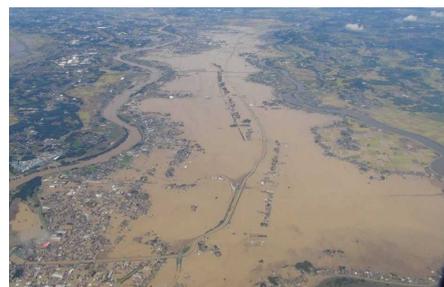
- ・平成27年台風第18号に伴う豪雨により、利根川水系鬼怒川では流下能力を上回る洪水となり、関東地方の国管理河川では昭和61年の利根川水系小貝川以来、29年ぶりに堤防が決壊した。
- ・茨城県常総市では、堤防の決壊により市域の鬼怒川より東側のエリアは市役所等を含めほぼ全域が浸水するとともに、電力、上下水道、鉄道等のライフラインが停止し、7,162棟の浸水被害が発生した。

茨城県常総市の浸水状況

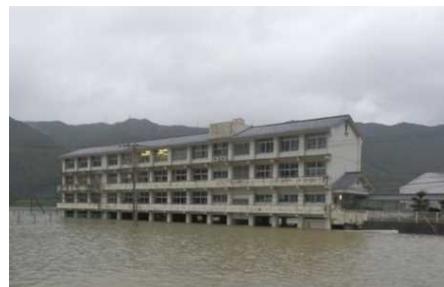
- ・和歌山県では、新宮川水系熊野川のはん濫などにより、125棟の浸水被害が発生。さらに、国道168号が冠水し、全面通行止めとなった。
- ・徳島県では、猛烈な雨の影響により、那賀川水系那賀川がはん濫し、平成26年8月台風第11号に引き続き、2年続けた浸水被害となった。沿川の阿南市、那賀町では16,902世帯（41,760人）を対象に避難勧告・指示が発令され、阿南市では65棟、那賀町では80棟の浸水被害が発生した。

徳島県阿南市では2年続けて浸水被害を受けた
