九州北部豪雨における甚大な被害を踏まえた 災害復旧事業の適用拡充について初採択

平成29年7月九州北部豪雨 災害復旧事業等の適用拡充

平成29年7月九州北部豪雨 災害復旧事業等の適用拡充 位置図

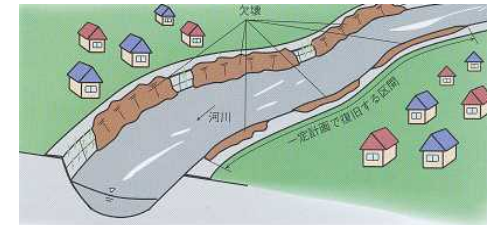
従来

■洪水による河岸の決壊の場合が対象

- ② 著しく被害を受けた一連区間について川幅を広げるなど一定の計画に基づいて行う災害復旧事業(一定災)を、土砂等により大きな被害を受けた今回の洪水対応に活用。

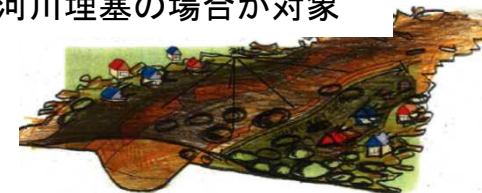
今回
(初めて適用)

■河川埋塞の場合が対象

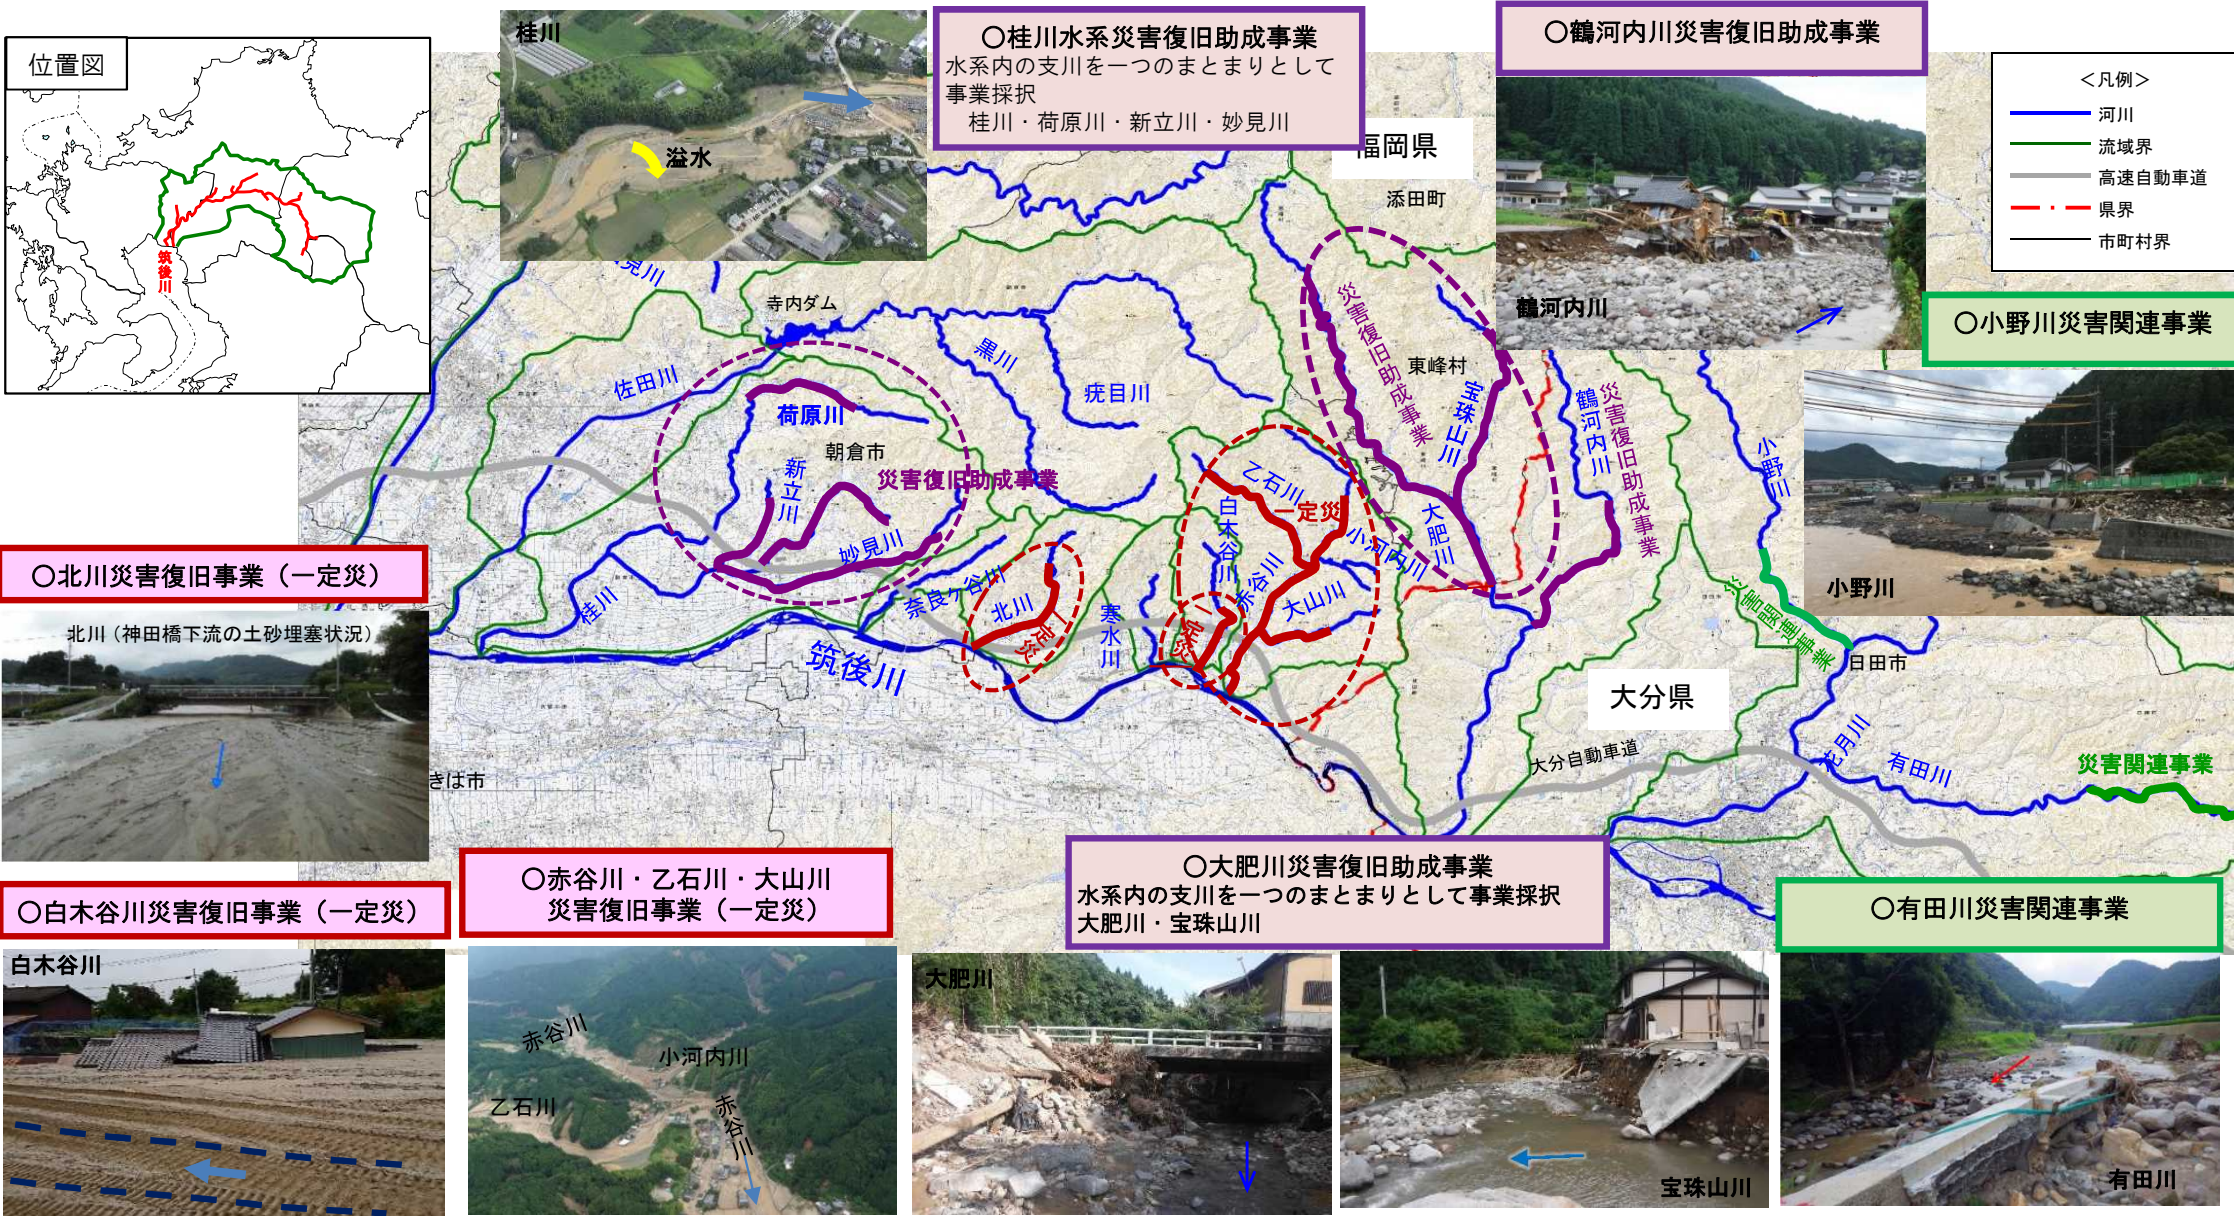
筑後川では、平成29年7月九州北部豪雨により、福岡県から大分県にかけて短時間に記録的な雨量を記録し、筑後川右岸流域の支川桂川流域や北川、白木谷川(福岡県)、大肥川(福岡県・大分県)等において、堤防決壊や河道埋塞により甚大な浸水被害が発生。以下の河川で、災害復旧事業(一定災)及び災害復旧助成事業を実施。
