# 渇水時や災害時など緊急時における 用水の確保手段として

## 水資源機構 可搬式浄水装置

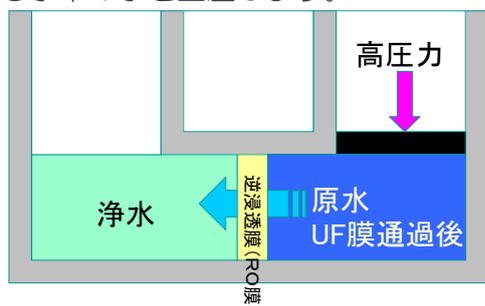
図-1：浄水の仕組み

海水などの原水に、浸透圧以上の圧力を加え、限外ろ過膜（UF膜）、逆浸透膜（RO膜）を通過させることにより、原水からイオンレベルの物質を除去し、水分子を通過させることで水道水質基準を満足する水準の水を生産します。

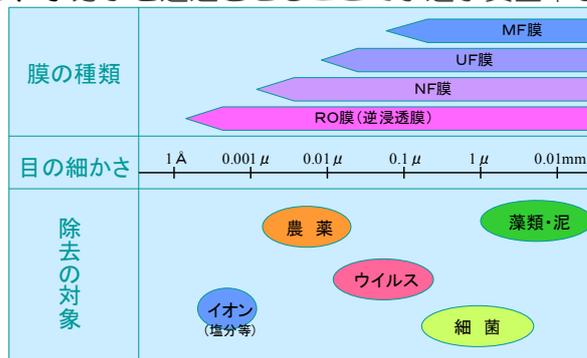
図-2：膜の種類と除去の対象
