改善箇所説明図

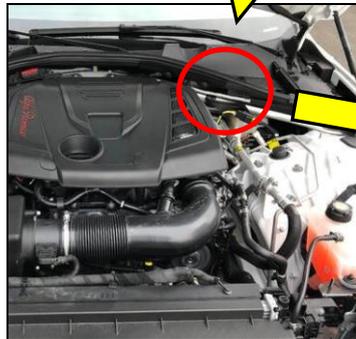
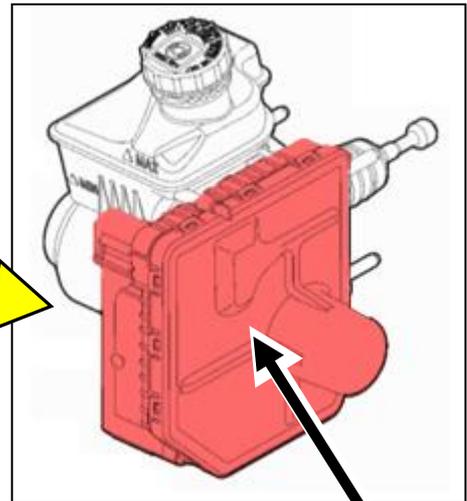
ブレーキ・システム・モジュール

基準不適合発生箇所

ブレーキシステムモジュール(BSM)の制御プログラムが不適切なため、アダプティブクルーズコントロール(ACC)を使用した走行状態において、ブレーキペダルを踏んでも、アダプティブクルーズコントロールが解除されないことがある。そのため、意図しない加速が発生し追突事故に至るおそれがある。

全車両、ブレーキシステムモジュール(BSM)の制御プログラムを対策プログラムに書き換える。

識別 : 左側後部ドアストライカー下部固定ボルト頭部に黄色のマーキングを実施する。
