改善箇所説明図

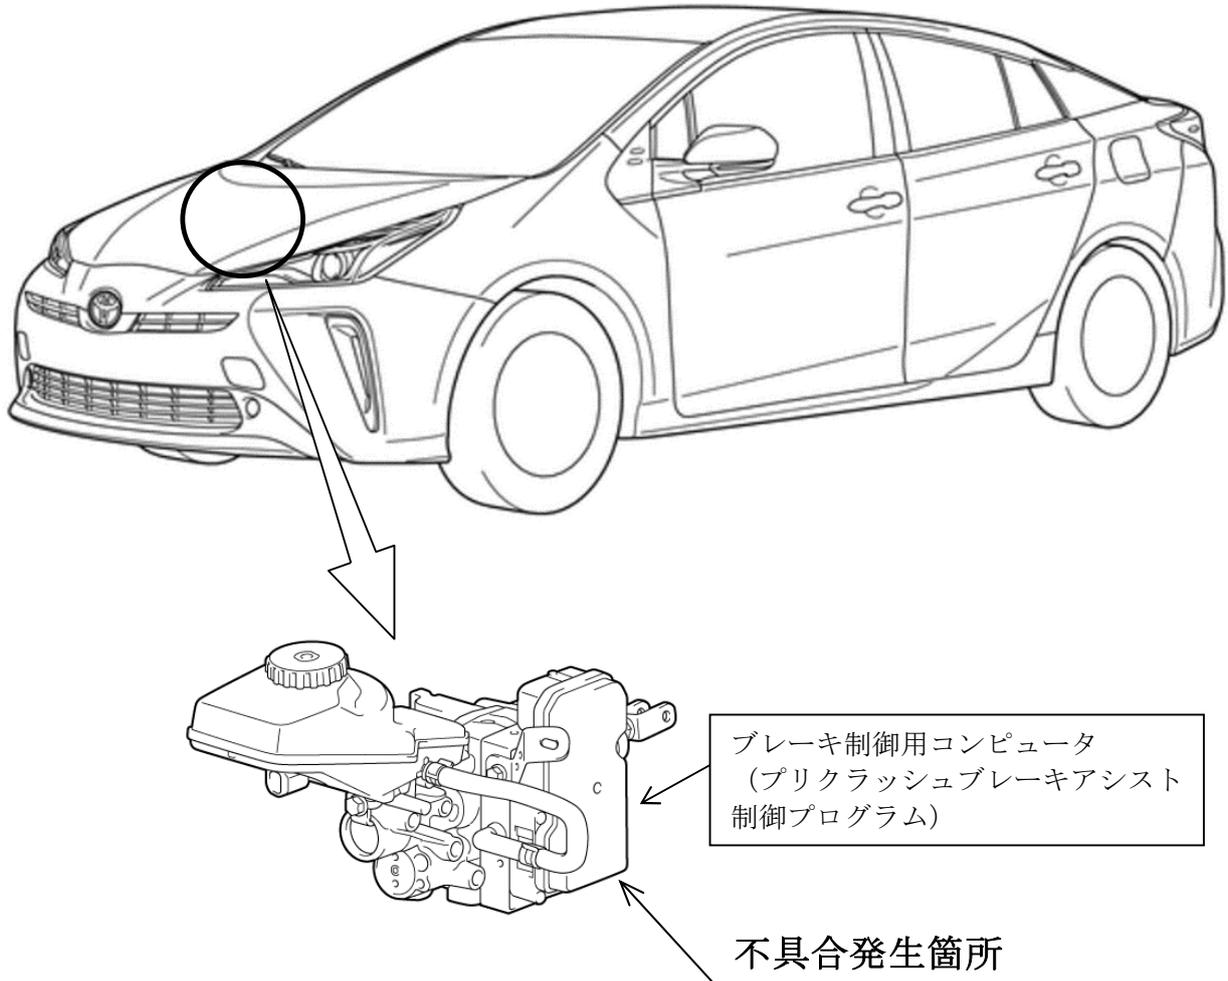
注：□ は修正部品を示す。

衝突回避支援システム（プリクラッシュセーフティシステム）において、プリクラッシュブレーキアシスト制御プログラムが不適切なため、前方に衝突の可能性がある車両を検知した際、警報および警告表示は正常に作動するが、運転者のブレーキ踏力が弱いと、ブレーキアシスト作動が遅れる場合がある。

全車両、プリクラッシュブレーキアシスト制御プログラムを対策仕様に修正する。

識別：改善済車両には車台番号打刻のハイフン位置上部に黄色ペイントを塗布する。
