改善箇所説明図

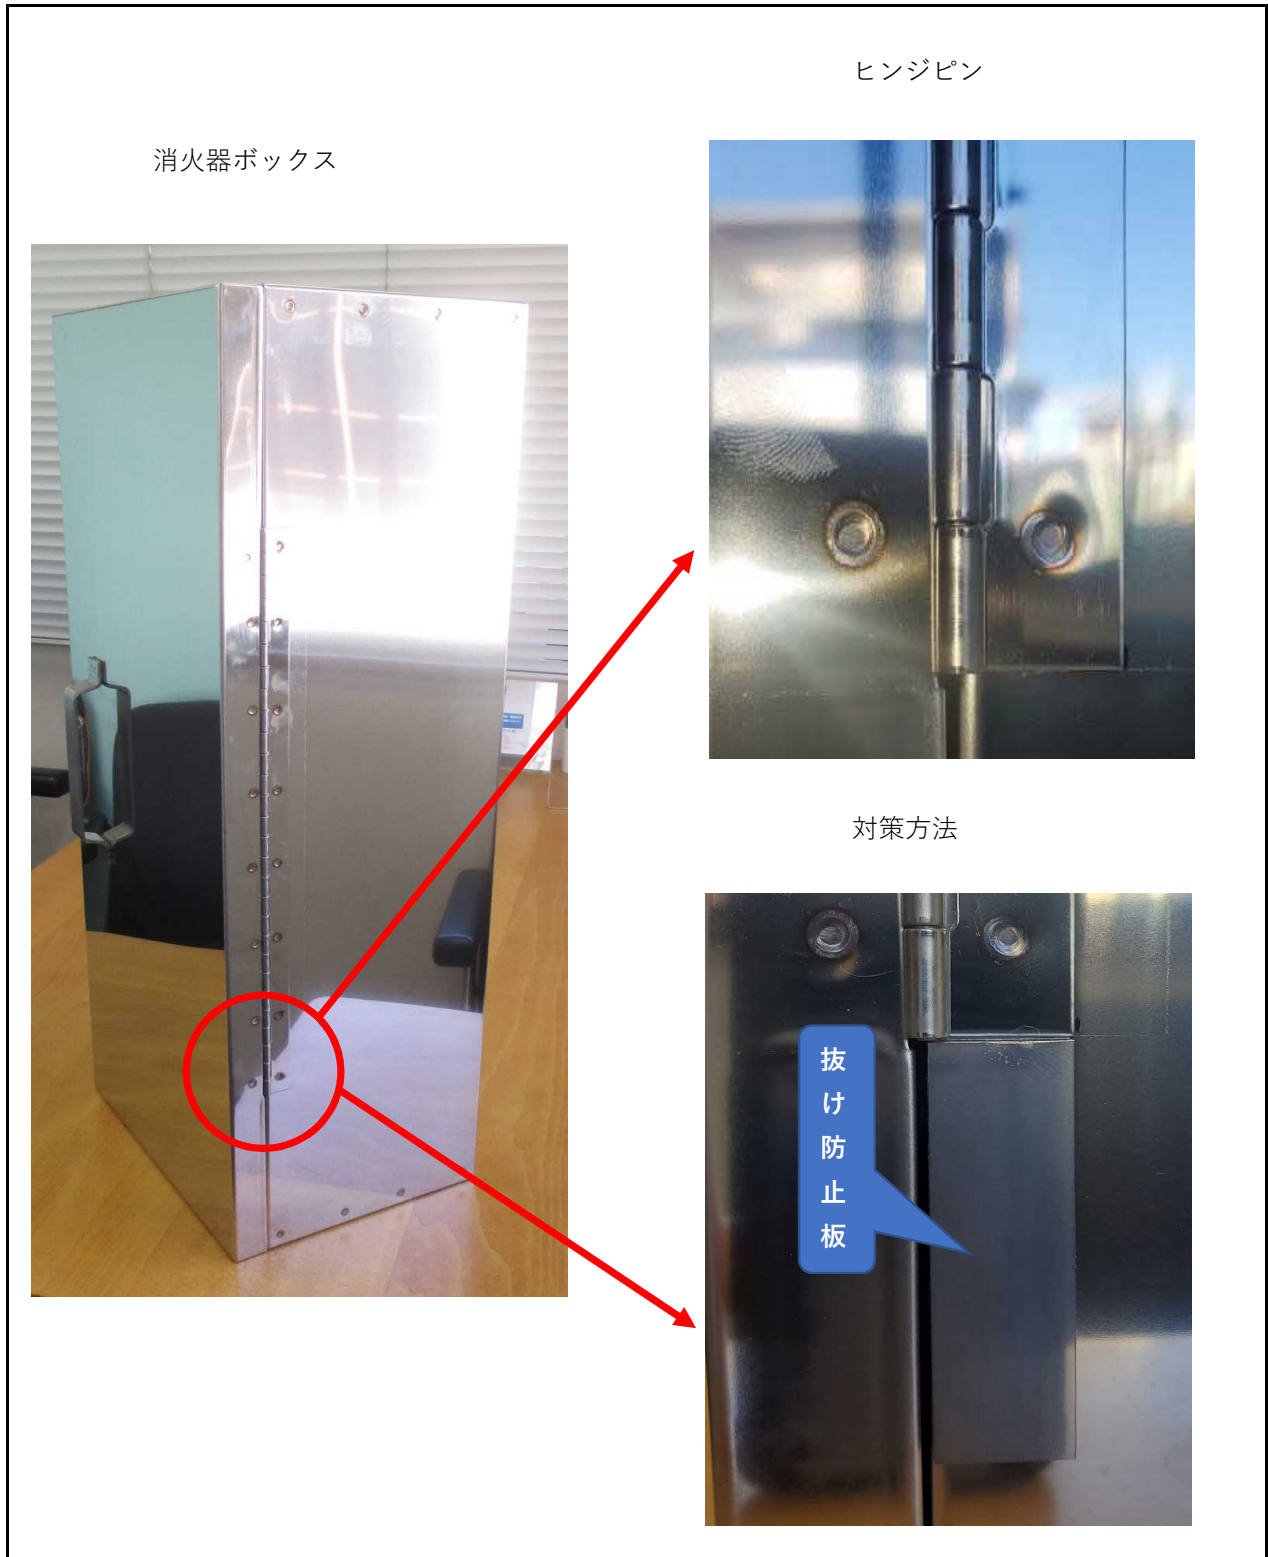
ユーザーからの要望で出荷した縦型消火器ボックスにおいて、ヒンジピンの設定が不適切なため、走行時の振動によってピンが抜け落ちるものがある。そのため、蓋が脱落し、他の交通の妨げとなるおそれがある。

全数、ヒンジピンが抜け落ちないように抜け防止板をヒンジ下部に取り付ける。
