## 改善箇所説明図 ②

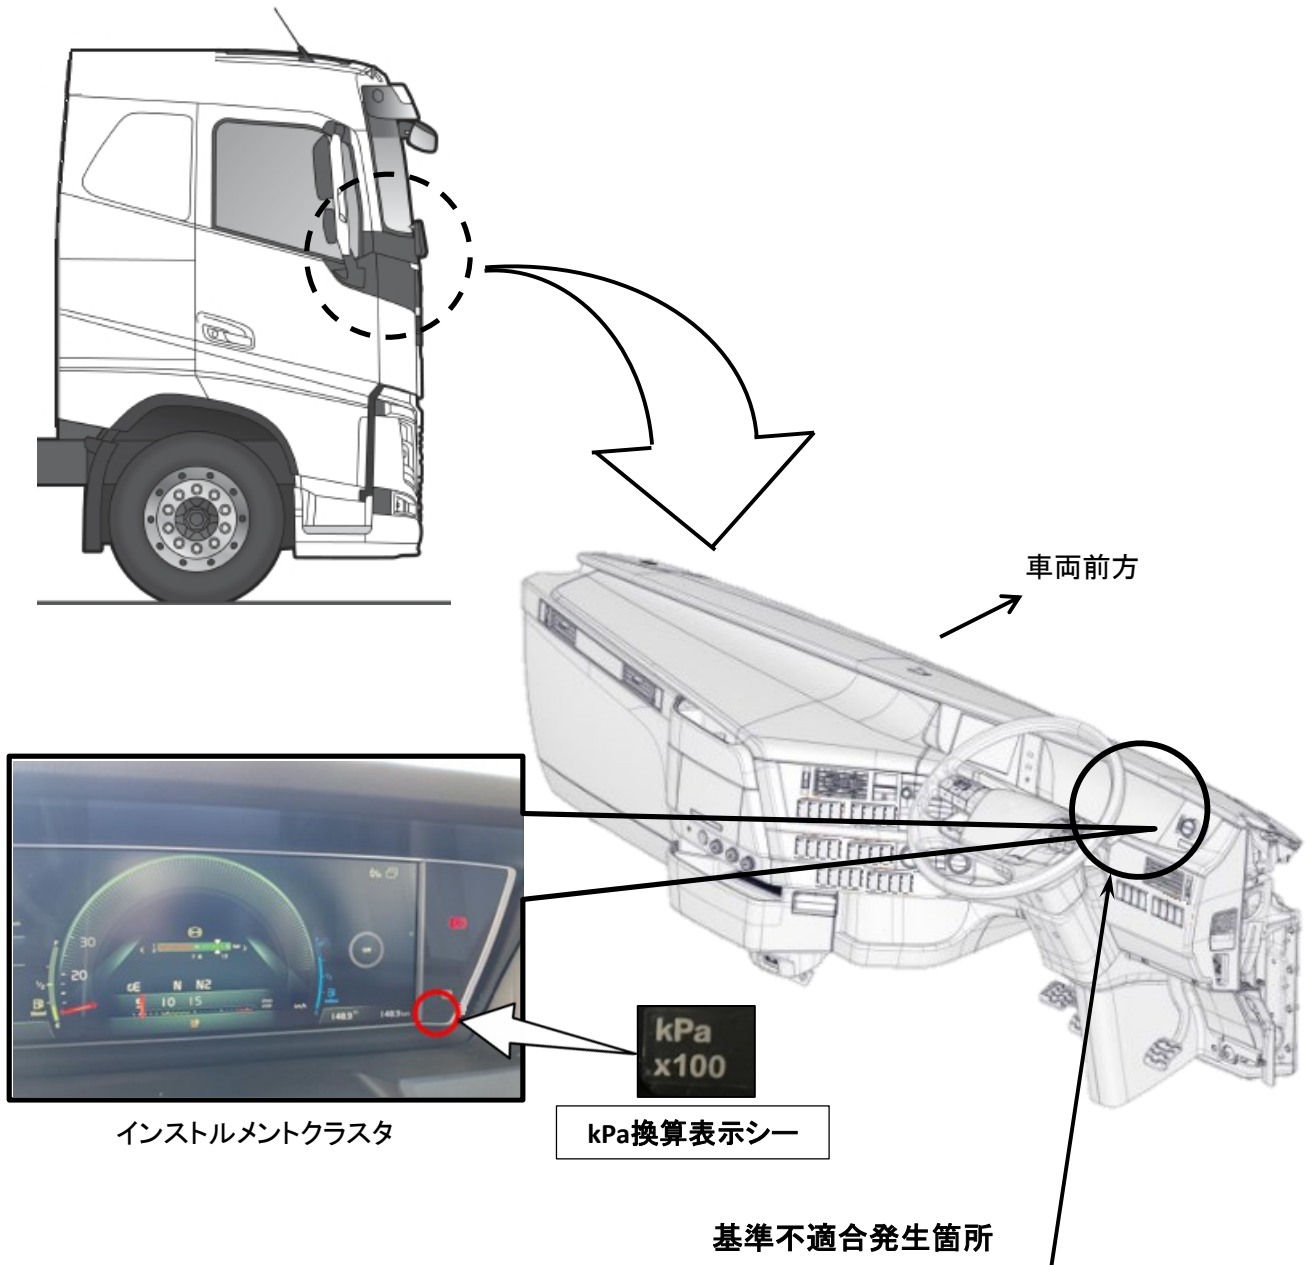
液晶ディスプレイに表示される空気圧計の単位表示において、国内における作業指示が不適切なため、SI単位に換算する表示の貼付がされていない。そのため、道路運送車両の保安基準第47条の2にかかる内圧容器圧力表示の規定に適合しない。

は、貼付するシールを示す。

全車両、インストルメントクラスタ右下部にkPa×100の換算シールを貼付する。

識別：作業完了車は、インストルメントクラスタ右下部にkPa換算シールの貼付を識別とする。
