改善箇所説明図

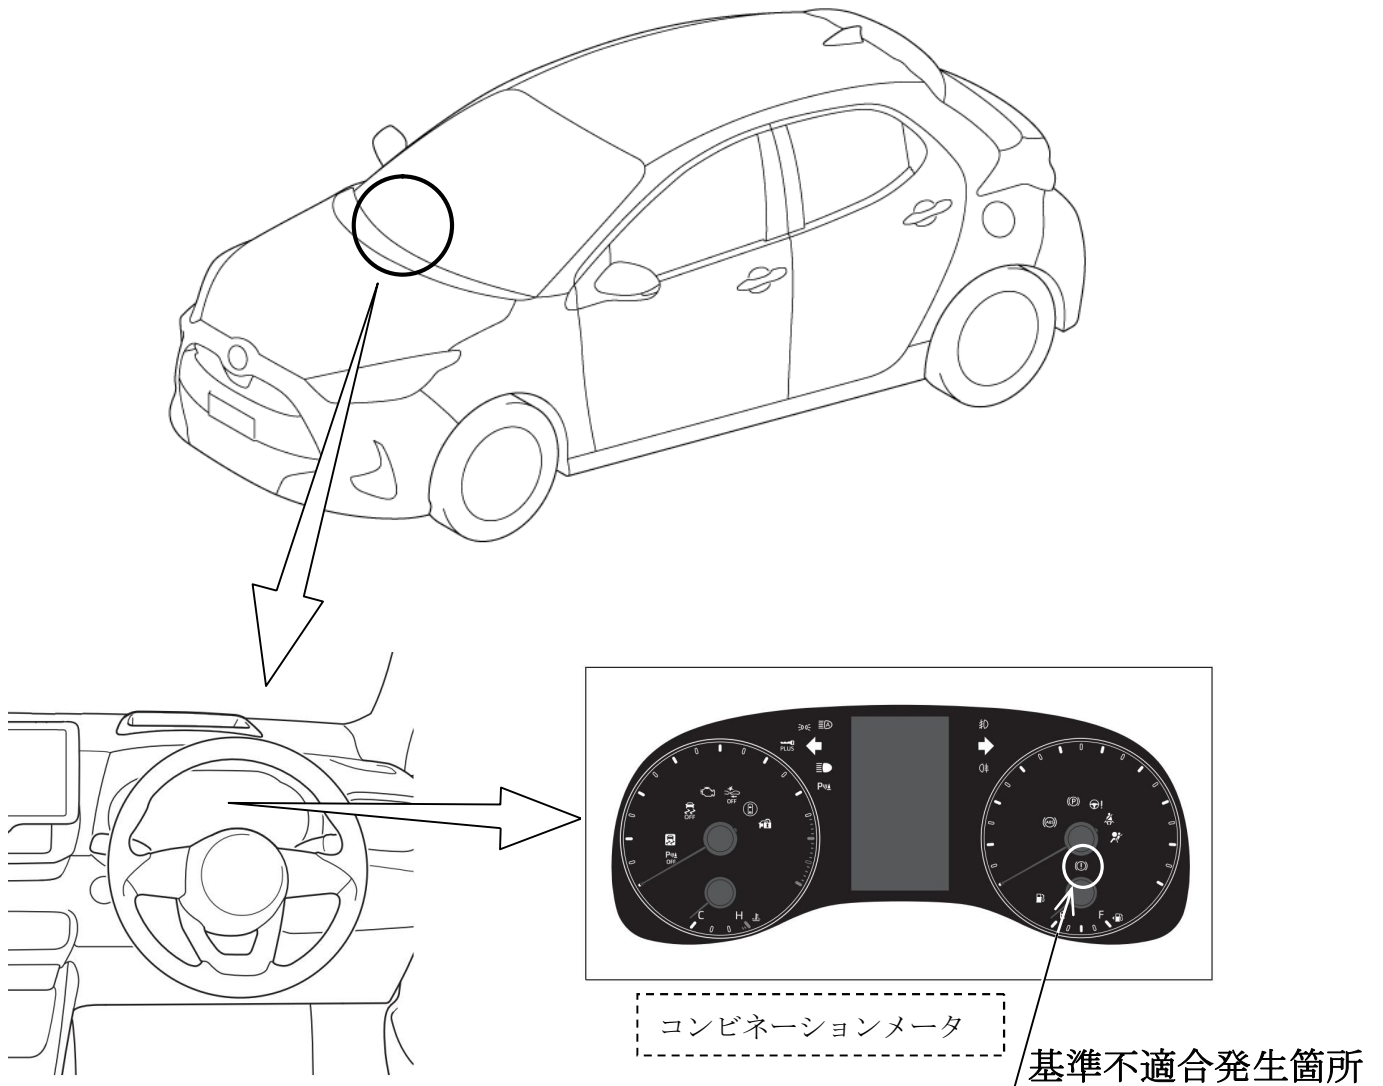
注：[] は修正部品を示す。

コンビネーションメータのブレーキ警告灯の点灯制御プログラムを誤ったため、エンジン始動時の警告灯作動確認でブレーキ警告灯が点灯しない。また、使用過程でブレーキに故障が生じた際、ABS警告灯やスリップ表示灯が点灯するとともにメータ中央部に警告文は表示されるが、ブレーキ警告灯が点灯しない。

全車両、コンビネーションメータのプログラムを対策仕様に修正する。

識別：改善済車両には車台番号打刻のハイフン位置下部に黄色ペイントを塗布する。
