改善箇所説明図

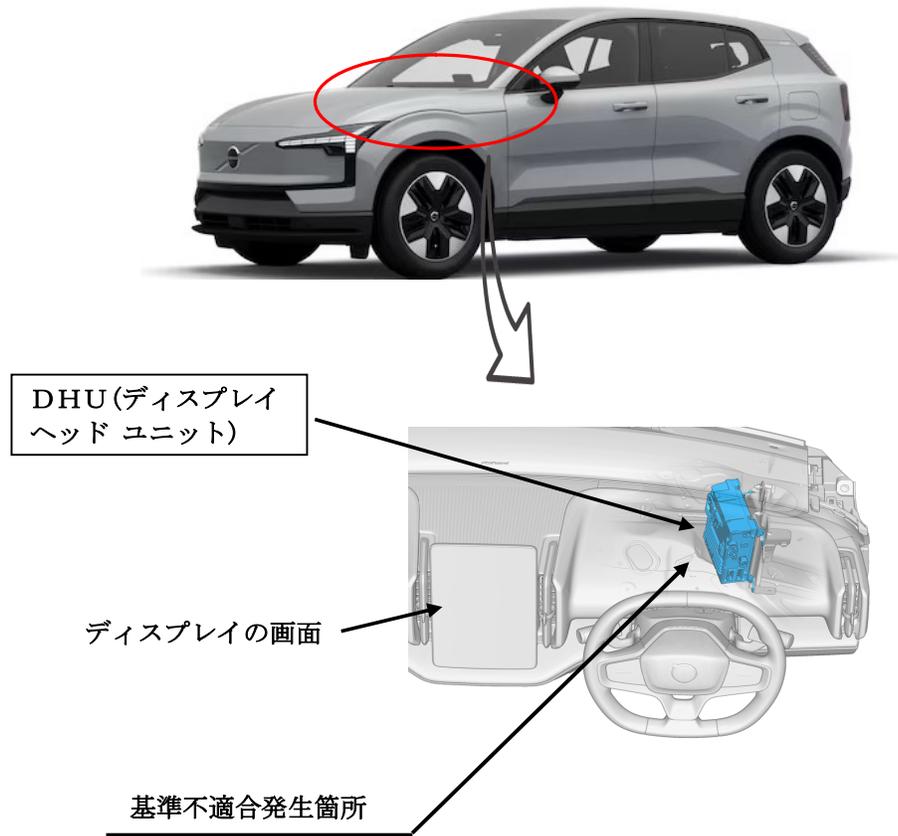
DHU (ディスプレイヘッドユニット) において、制御プログラムが不適切なため、EVシステム始動時に、ディスプレイの画面がテストパターン(カラーバー)になることがある。そのため、後退時車両直後確認画像、速度計及び警告灯等が表示されないおそれがある。

注： は処置をする部品を示す。

- 全車両、DHUのプログラムを対策プログラムに書き換える。
なお、改善のためのプログラムの書き換えは、下記のいずれかで行う。
- 販売店に入庫して診断機により実施する。
 - 対象車両へ遠隔配信にて配信し、使用者自身でインストールしてもらう。

作業完了車は、液晶モニターの設定画面で表示させることが出来るプログラムのバージョンが、1.3以上であることにより識別する。
