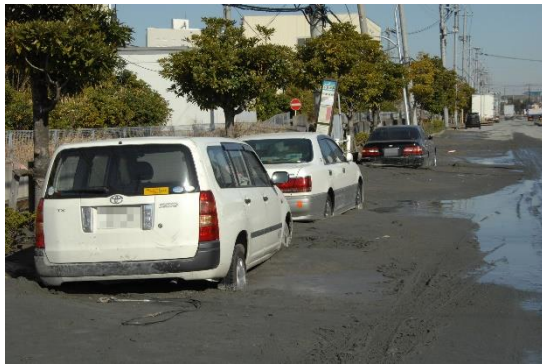
図-1 噴砂による車両の埋没（ポートアイランド）

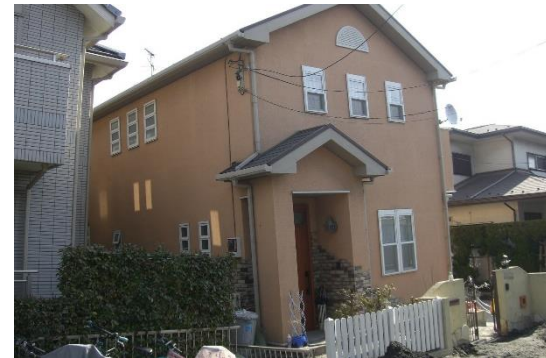
図-2 戸建て住宅の沈下・傾斜

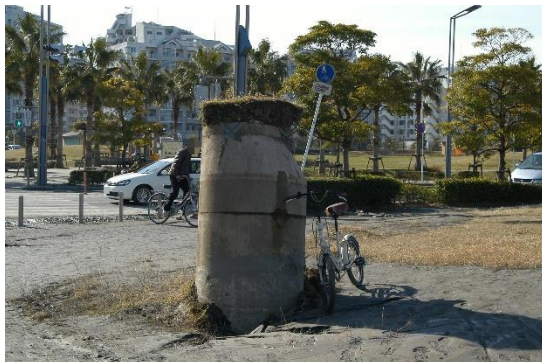
図-3 マンホールの浮き上がり

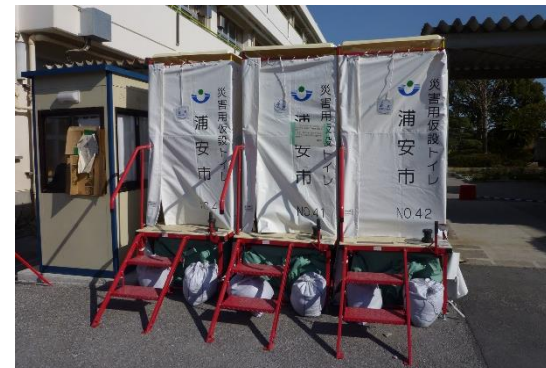
図-4 断水による仮設トイレの設置
