## 5. 建築物、宅地の被害状況とその要因

### 5.1. 建築物、宅地の被害状況

## 5.2. 各被害要因が建築物、宅地に与えた影響の分析結果と安全対策の必要性

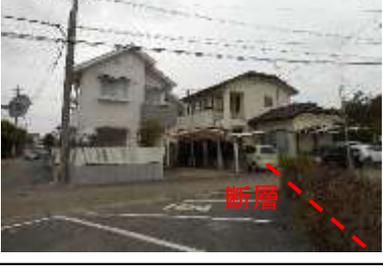
断層変位量	横ズレ5cm	
建築年代	1981~2000年	
構造形式	木造	
基礎形式	不明	
被害程度及び状況	【軽微】	
No.	K13

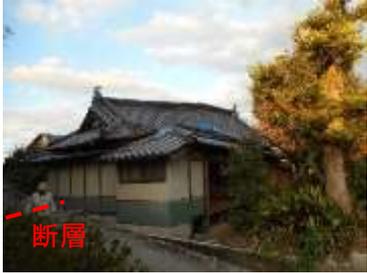
活断層C		
No.	K1

断層変位量	1cm	
建築年代	1981年以前	
構造形式	木造	
基礎形式	布基礎	
被害程度及び状況	【倒壊】 断層は写真奥を通過 断層部で折れ曲がる状況は見られない	
No.	K5

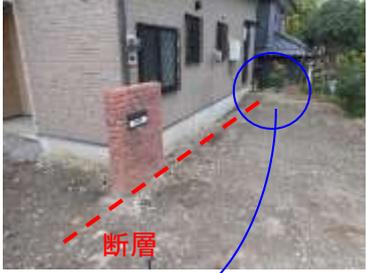
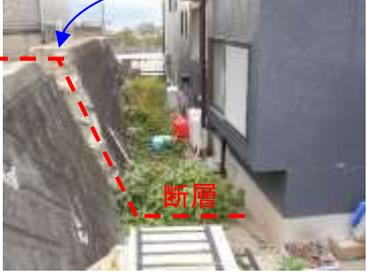
断層変位量	横ズレ10cm（擁壁ズレにより確認）	
建築年代	2000年以降	
構造形式	木造	
基礎形式	べた基礎	
被害程度及び状況	【無被害】 擁壁に横ズレが認められ、基礎部分がやや沈下しているが、建物に影響は認められない	
No.	K11

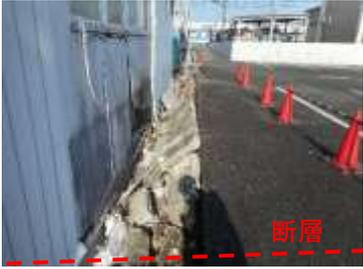
活断層 A		
No.	T14

断層変位量	横ズレ5cm、上下不明	
種別	擁壁	
被害程度及び状況	民地界の小規模な擁壁が転倒している	
No.	T15

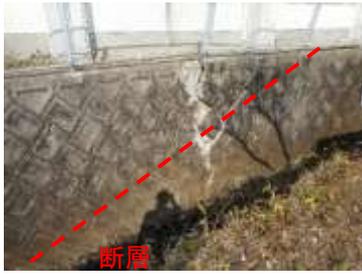
断層変位量	横ズレ2~3cm、上下2~3cm	
種別	擁壁	
被害程度及び状況	水路護岸のブロック積擁壁が割れて、ブロックが抜け落ちている	
No.	T16

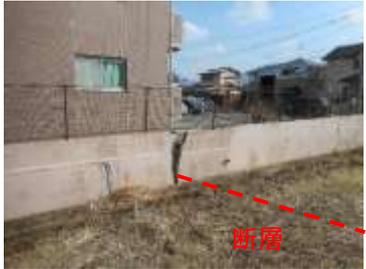
断層変位量	横ズレ0.5cm、上下不明	
種別	擁壁	
被害程度及び状況	擁壁が割れて、南側（写真向かって奥）が傾動している

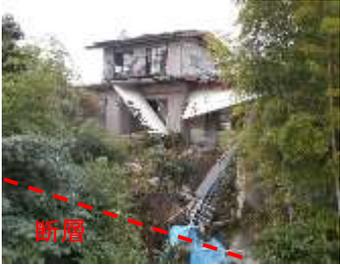
断層変位量	不明	
種別	斜面	
被害程度及び状況	宅地に隣接する斜面が崩壊しているが、建物に影響はない	
No.	T7

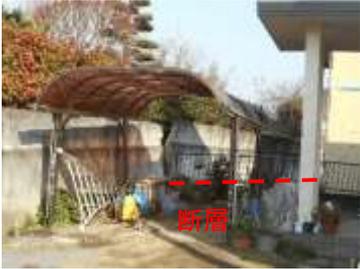
活断層 C		
No.	T11

断層変位量	不明	
種別	擁壁	
被害程度 及び状況	コンクリート擁壁が割れて、傾動している	
No.	T12

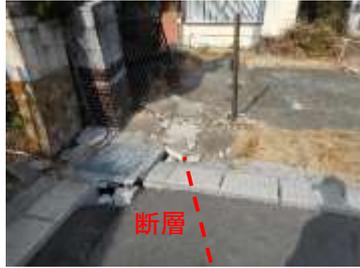
断層変位量	横ズレ5cm	
種別	擁壁・宅地	
被害程度 及び状況	宅盤コンクリートのクラックがみられる

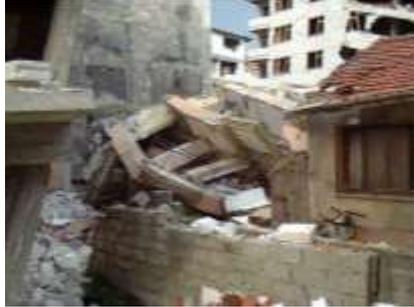
写真 b

出典：1999年トルコ・コジャエリ地震被害調査速報,日本技術開発(株)磯山.

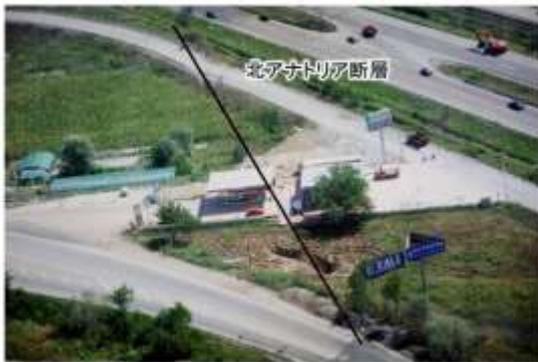
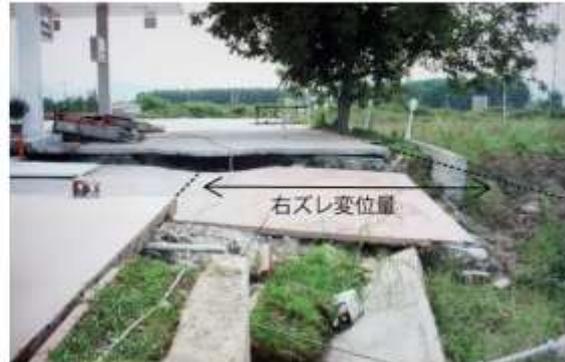
北アナトリア断層直上のガソリンスタンドの被害状況

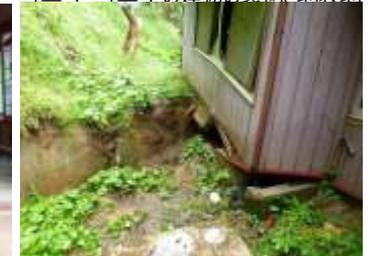
写真 4 写真 1 の建物の裏側と地表地

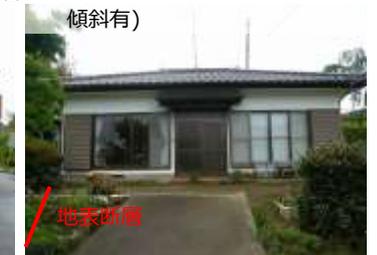
写真 8 木造建築(左端が断層で地盤傾斜有)

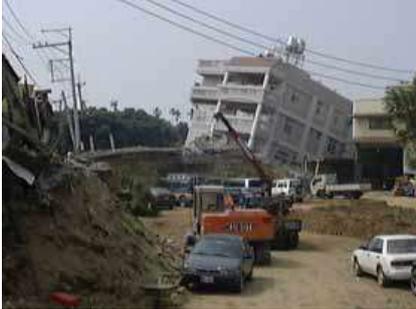
写真 d 断層変位により傾斜したビルディング

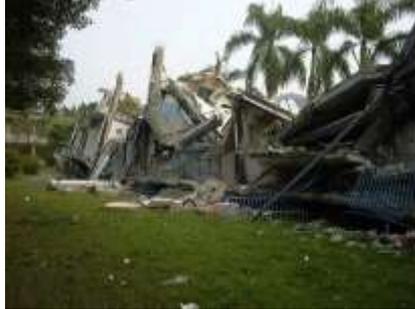
写真 e 地表断層により被害を受けた小学校

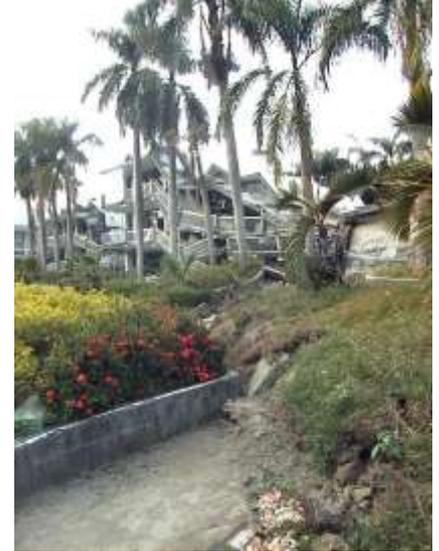
写真 h 地表断層のずれにより被害を受けた小中学校

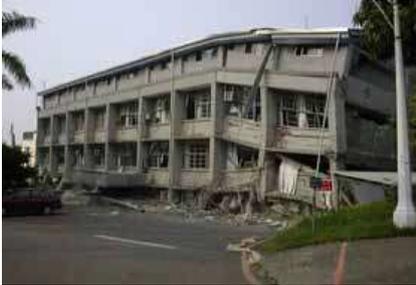
写真 f 1階部分が倒壊した台湾省の図書館

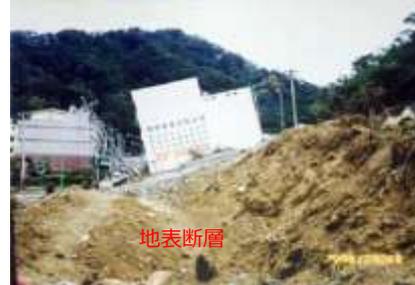
写真 g 地表断層上の RC 構造物の傾動

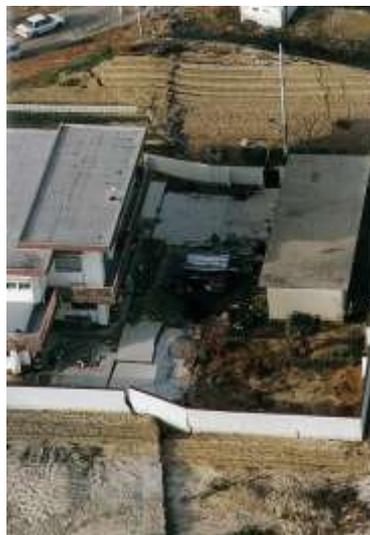
写真 i 建物の直近を地表断層が通るが建物は倒壊していない

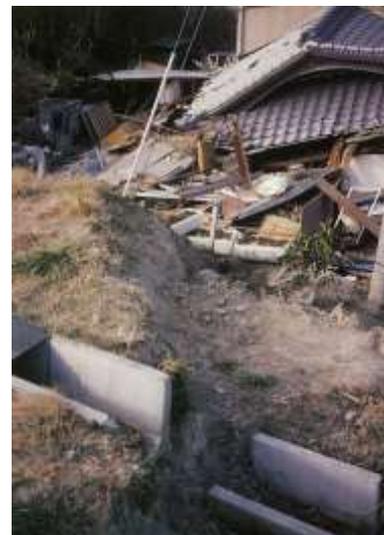
写真 j 地表断層上の木造家屋の倒壊
